RAPPORT D'ENQUÊTE FERROVIAIRE R11C0118

**DÉRAILLEMENT EN VOIE PRINCIPALE
DU TRAIN DE MARCHANDISES Q11531-18
DU CHEMIN DE FER CANADIEN NATIONAL
AU POINT MILLIAIRE 13,20 DE LA
SUBDIVISION THREE HILLS
À ALIX JUNCTION (ALBERTA)
LE 21 OCTOBRE 2011**

Rapport numéro R11C0118

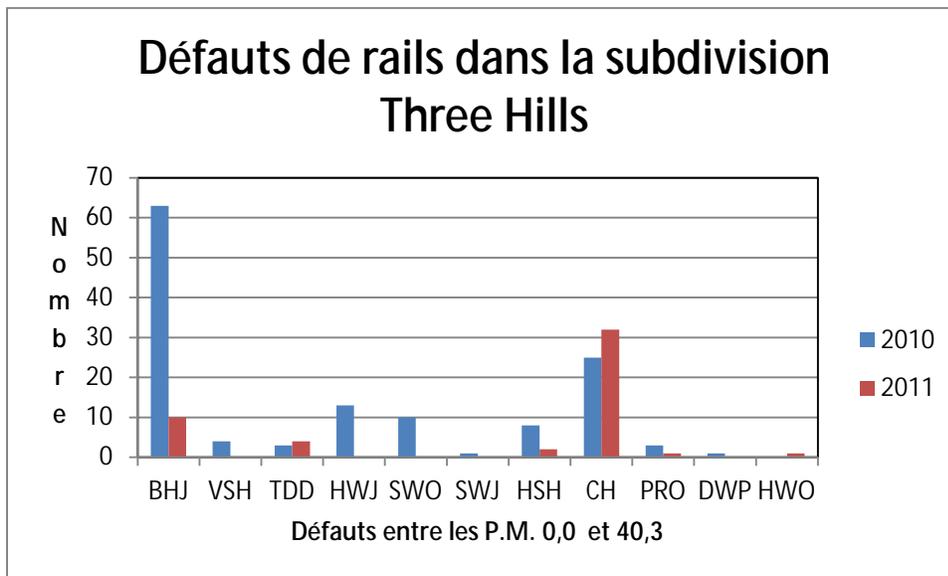
Annexe B – Résumé des défauts de rail (2010 et 2011)

- BHJ Trou d'éclissage à un joint
- VSH Fissuration verticale du champignon
- TDD Fissure de fatigue transversale
- HWJ Séparation du champignon et de l'âme dans la zone du joint
- SWO Fissuration de l'âme à l'extérieur du joint
- SWJ Fissuration de l'âme à un joint
- HSH Fissuration horizontale du champignon

| CH | Écrasement du champignon |
