**RAPPORT D'ENQUÊTE FERROVIAIRE
R11E0063**

COLLISION EN VOIE PRINCIPALE

**DU TRAIN DE MARCHANDISES Q10131-21
EXPLOITÉ PAR LA COMPAGNIE DES CHEMINS
DE FER NATIONAUX DU CANADA
AU POINT MILLIAIRE 262,76 DE LA
SUBDIVISION WAINWRIGHT
EDMONTON (ALBERTA)
LE 23 JUIN 2011**

Rapport numéro R11E0063

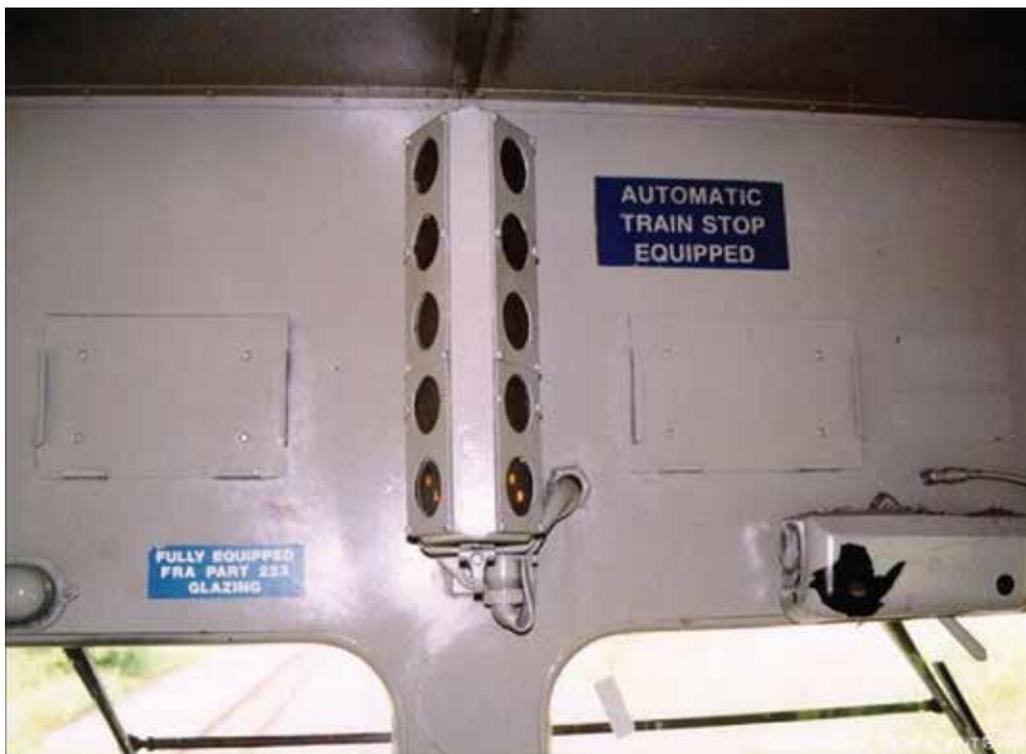
Un système de signalisation en cabine est un système de sécurité ferroviaire qui communique les indications des signaux à un dispositif d'affichage installé à l'intérieur de la cabine de la locomotive (Photo 2). Les systèmes les plus simples affichent l'indication des signaux en bordure de la voie, tandis que les systèmes plus perfectionnés indiquent aussi les vitesses maximales admissibles. Ces systèmes peuvent être associés à un système de protection des trains pour signaler la proximité de points de restriction et déclencher le ralentissement ou

Photo 2. Système représentatif de signalisation en cabine (Source : site Web Railway Technical, www.railway-technical.com)
