**RAPPORT D'ENQUÊTE FERROVIAIRE
R12E0008**

**DÉRAILLEMENT EN VOIE PRINCIPALE
DU TRAIN DE MARCHANDISES M30141-20
DU CHEMIN DE FER CANADIEN NATIONAL
AU POINT MILLIAIRE 149,21 DE LA SUBDIVISION
WAINWRIGHT
FABYAN (ALBERTA)
LE 21 JANVIER 2012**

Rapport numéro R12E0008

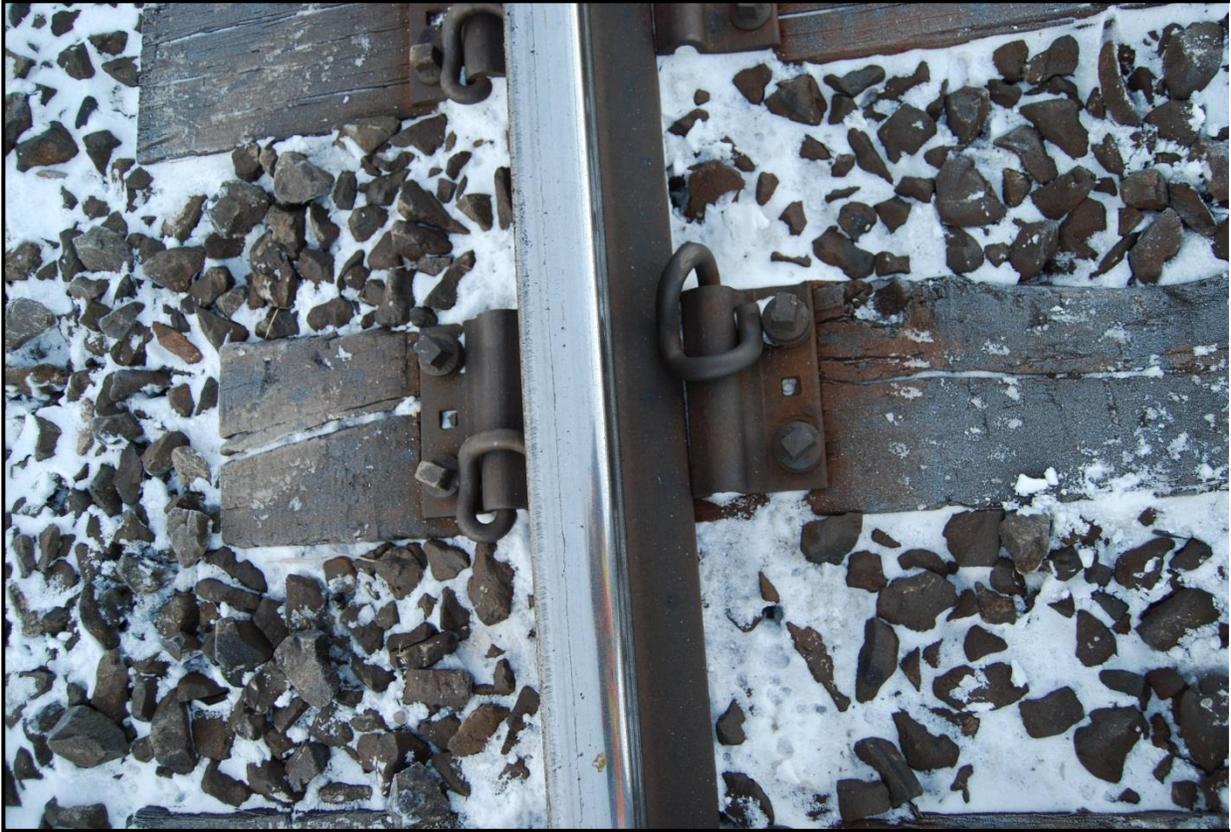
Photo 4. Système de fixation à selles laminées

Le déraillement s'est produit au point milliaire 149,2, situé dans une courbe de 4° vers la droite à l'approche est du pont de Fabyan. La courbe présentait un dévers moyen de 3,6 pouces, équilibré pour la vitesse limite affichée de 40 mi/h. La voie dans la courbe était équipée de longs rails soudés NKK de 136 livres à traitement thermique complet (FHH) de 2002. À l'intérieur de la courbe, le rail était posé sur des selles laminées de 16 pouces munies d'attaches élastiques. Les selles étaient fixées à des traverses de bois dur au moyen de 4 tirefonds par selle (Photo 4). Le rail était encadré d'anticheminants sur toutes les traverses. Le ballast, en bon état, était constitué de roche concassée. À l'origine, le système de fixation élastique avait été posé en 1997 sur des traverses de bois mou et de bois dur. En 2004, les traverses de bois mou restantes ont été remplacées par des traverses de bois dur. Des attaches élastiques ont été utilisées jusqu'à l'extrémité est du pont.

La voie sur le pont était composée de rails de 136 livres posés sur des selles à double épaulement de 16 pouces fixées à des traverses de bois dur à raison de 6 crampons par selle. Le rail était encadré d'anticheminants sur toutes les traverses. Le ballast, en bon état, était constitué de roche concassée.

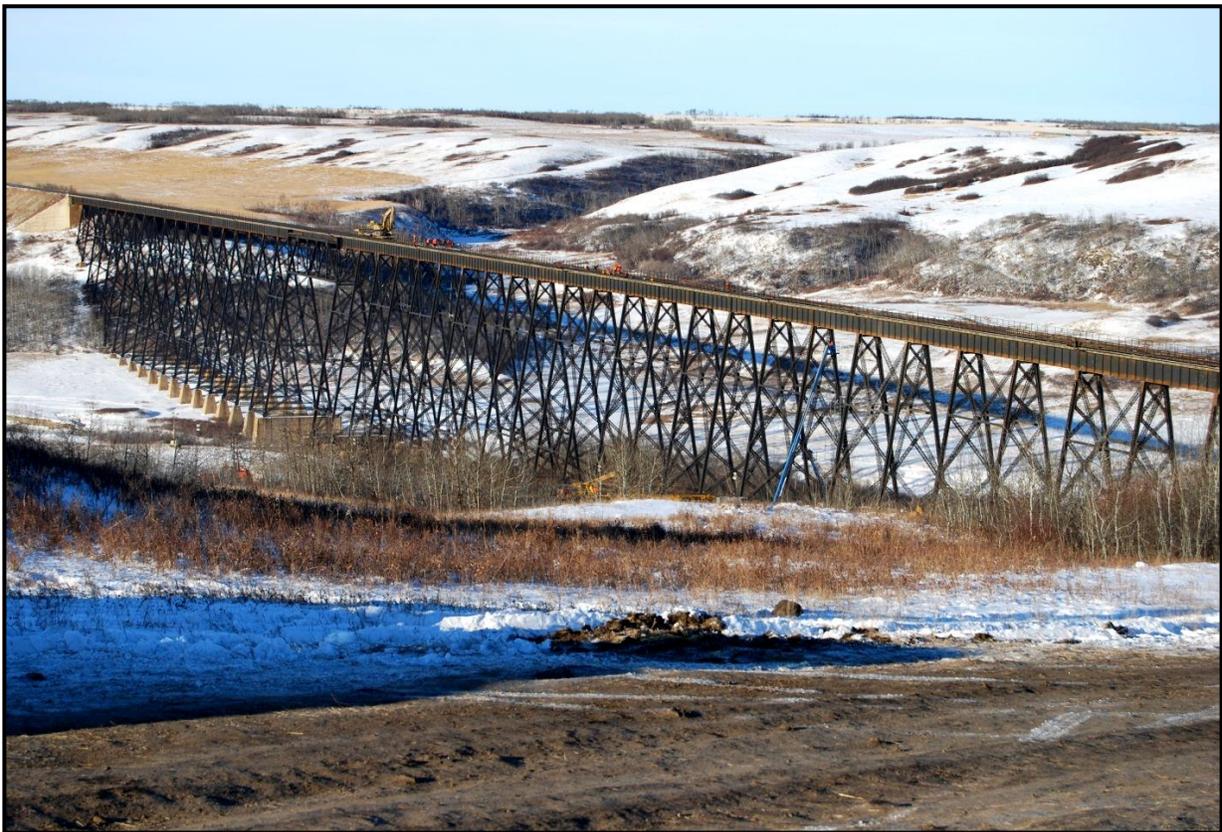
Photo 5. Pont de Fabyan, direction ouest

Le pont de Fabyan est un viaduc de 2869 pieds de long qui enjambe la vallée de la rivière Battle et constitue un élément important de la ligne principale du CN (Photo 5). Sa hauteur maximale est de 190 pieds. Le pont est formé :

- de 2 travées de 23 pieds de poutres en béton précontraint (PCG) et de tablier ballasté;
- de 2 travées de 26 pieds de PCG et de tablier ballasté, construites en 1972;
- de 52 travées de 50 pieds de poutres à âme pleine à tablier supérieur (DPG);
- d'une travée de 152 pieds de poutres en treillis à tablier supérieur (DT) construite en 1908.

En 1984, un tablier ballasté en béton a remplacé le tablier ajouré sur les travées DPG et DT. Les travées du pont s'appuient sur des tours contreventées en treillis d'acier.

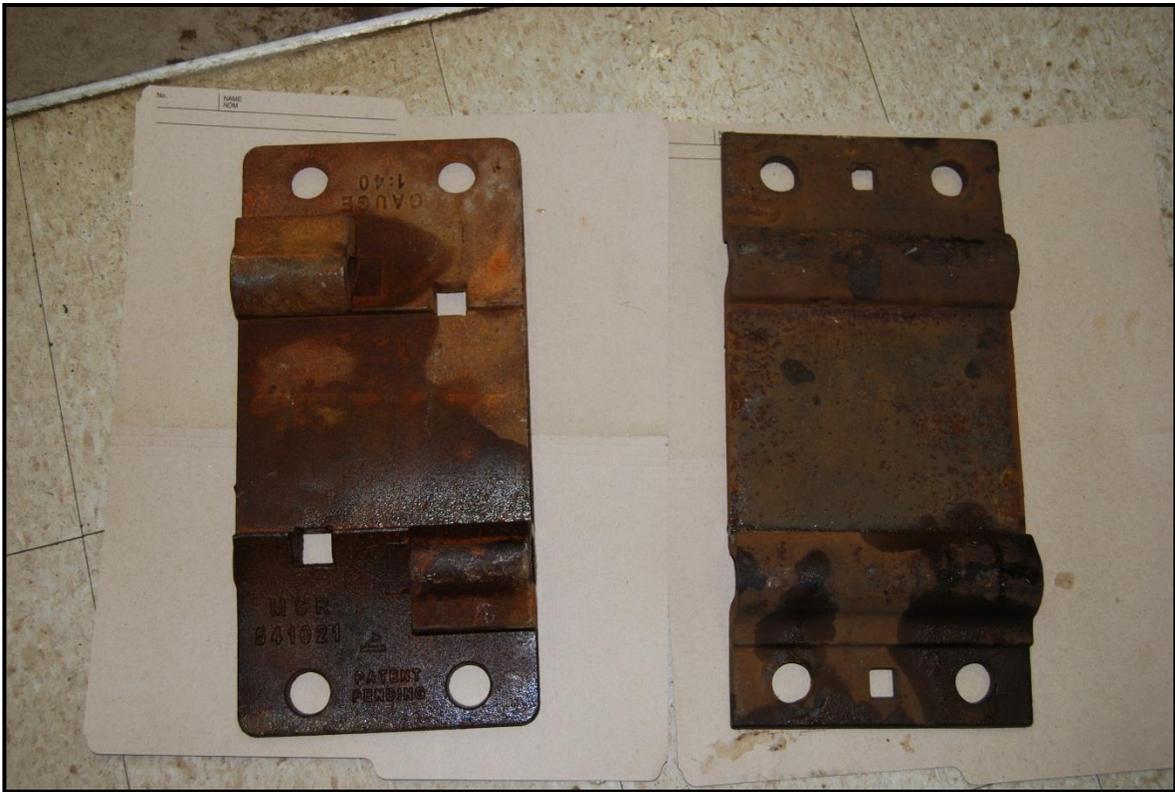
Photo 6. Selle moulée (à gauche) et selle laminée (à droite)

Au contraire du système de fixation classique, l'utilisation de systèmes de fixation à selles moulées et laminées (Photo 6) assure les 2 différentes fonctions de fixation. Le rail est fixé à la selle au moyen d'une attache élastique, habituellement en forme d'« e » constituée d'une barre ronde en acier trempé de 20 millimètres de diamètre. À son tour, la selle est fixée à la traverse par des tirefonds ou une combinaison de tirefonds et de crampons. Le dessous de la selle moulée en fonte ductile est muni de saillies en biseau qui s'encastrent dans la traverse de bois pour assurer une résistance accrue au déplacement. Quant aux selles laminées, leur dessous est lisse et dépourvu de saillies (Photo 7).

Les systèmes de fixation de type élastique procurent une structure de voie beaucoup plus solide qui résiste mieux aux forces latérales et longitudinales élevées ainsi qu'au développement d'un surécartement et d'une inclinaison des rails. Les fixations vissées assurent une résistance accrue au déplacement des selles et, de ce fait, accroissent la résistance au surécartement et la durée de maintien de l'écartement. La force de maintien du rail et la résistance au renversement du rail s'en trouvent également augmentées.

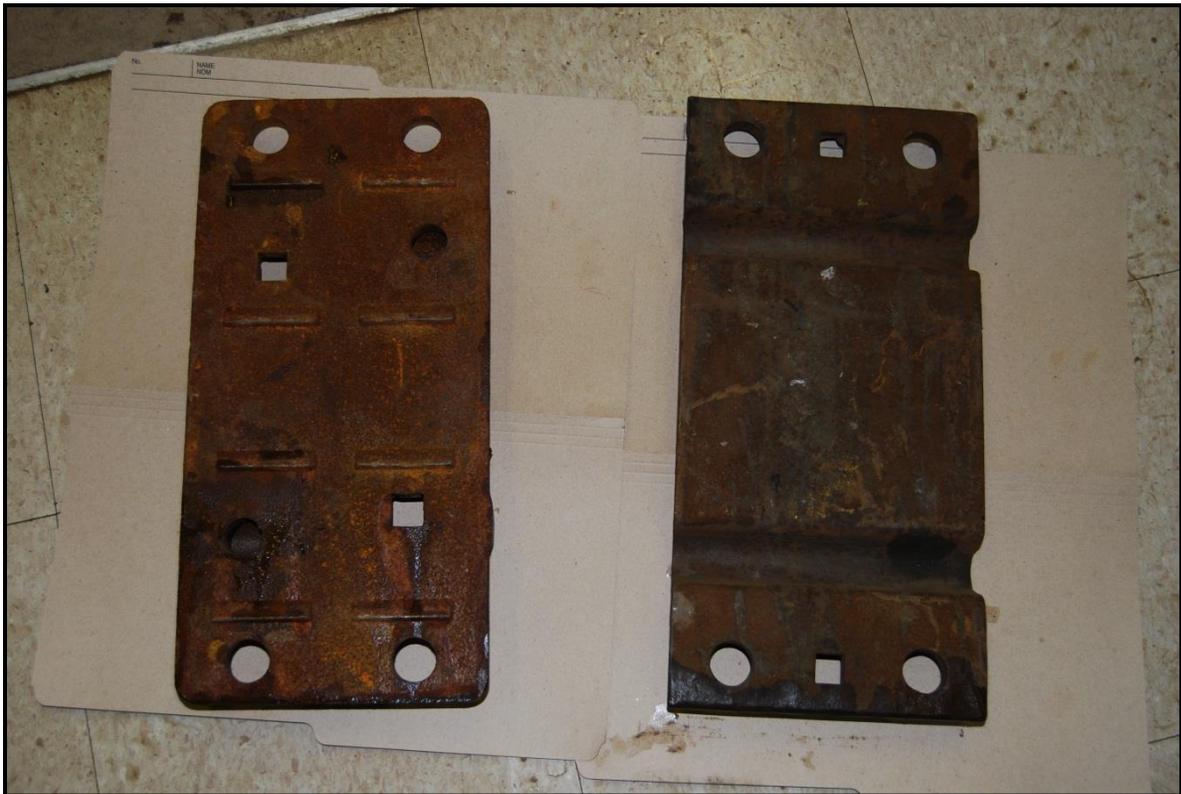
Photo 7. Dessous des selles (à noter : saillies sur le dessous de la selle moulée, à gauche; dessous lisse de la selle laminée, à droite)
