**RAPPORT D'ENQUÊTE FERROVIAIRE
R12T0038**

**DÉRAILLEMENT EN VOIE PRINCIPALE
DU TRAIN DE VOYAGEURS NUMÉRO 92
EXPLOITÉ PAR VIA RAIL CANADA INC.
AU POINT MILLIAIRE 33,23 DE LA SUBDIVISION D'OAKVILLE
DU CANADIEN NATIONAL
À ALDERSHOT (ONTARIO)
LE 26 FÉVRIER 2012**

Rapport numéro R12T0038

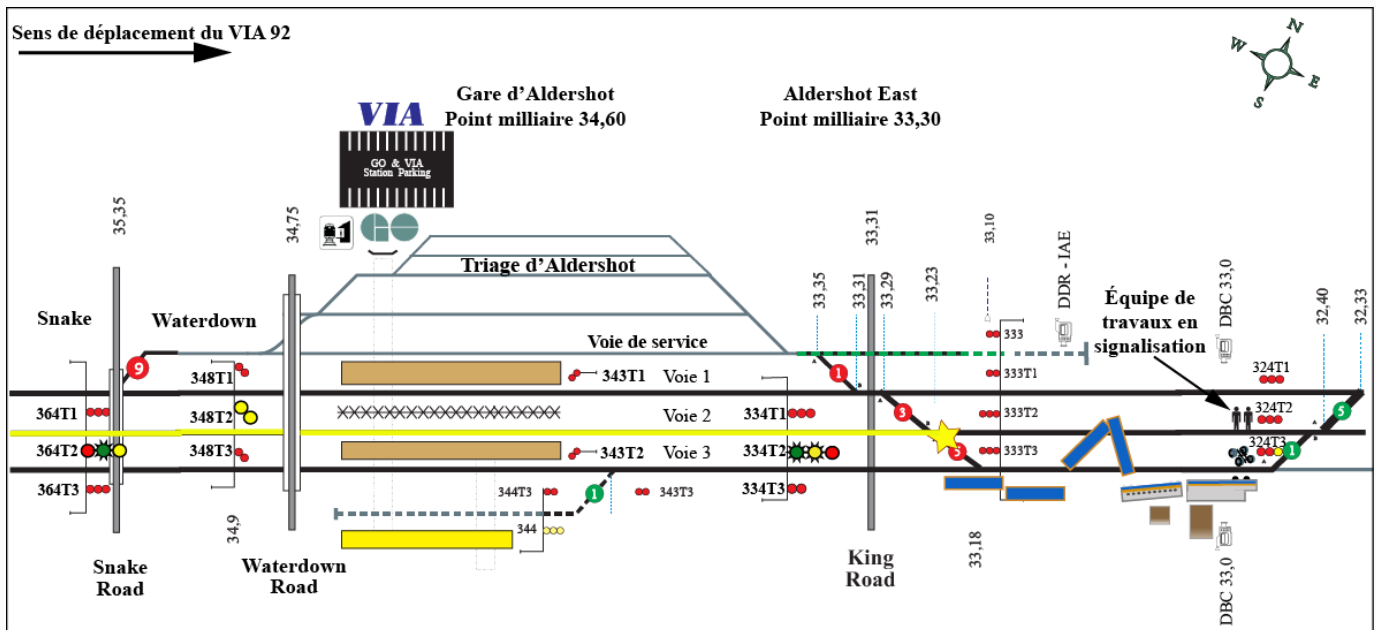
Figure 3. Schéma de la voie et des lieux (pas à l'échelle)

À 15 h 17 min 19 s, le VIA 92 est arrivé à la gare d'Aldershot, un point d'arrêt régulier. Après cet arrêt, le train a été, comme à l'habitude (c'est-à-dire, plus de 99 % du temps), orienté directement pour la voie 2. À 15 h 23 min 26 s, le VIA 92 est reparti pour Toronto sur la voie 2 et a approché du signal contrôlé 334T2 (voir la figure 3).

À 15 h 25 min 43 s, le VIA 92 est entré sur la liaison n° 5 à une vitesse d'environ 67 mi/h. La locomotive (VIA 6444) s'est inclinée brièvement vers le nord, puis a déraillé et s'est renversée du côté sud. Elle a glissé en bas du talus et a percuté les fondations d'un bâtiment adjacent à l'emprise. Le bogie arrière au complet de la locomotive VIA 6444, y compris les moteurs de traction, s'est séparé de la locomotive, a quitté les rails et s'est immobilisé à quelque 1000 pieds à l'est de la locomotive. Le bogie chevauchait la voie 3 près de l'emplacement où s'étaient trouvés quelques minutes plus tôt les employés de l'équipe de travaux en signalisation, qui ont immédiatement contacté le CCF pour lui signaler l'accident. Le CCF a alors annulé tous les signaux permissifs voisins afin de protéger les lieux contre les autres mouvements de train et a déclenché les protocoles d'intervention d'urgence.

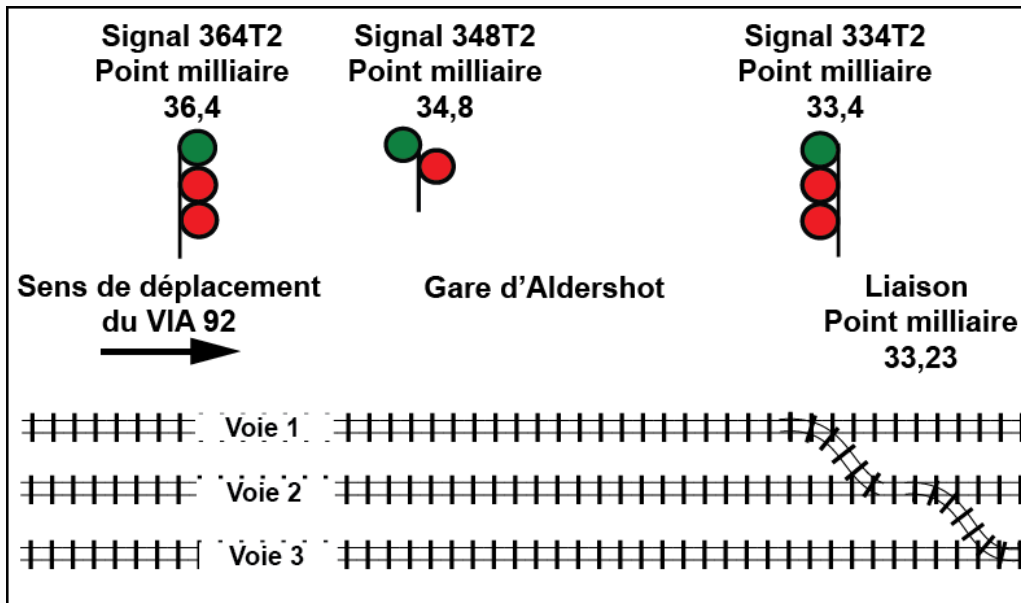
Figure 4. Aspects présentés lorsque le train est orienté directement pour la voie 2

Quand la liaison au point milliaire 33,23 est orientée directement pour la voie 2, sans limitation de vitesse en place et des signaux permissifs présentés à Aldershot East (point milliaire 33,40) et à Burlington West (point milliaire 32,40), la progression du signal est la suivante (voir la figure 4) :

- le signal 364T2 présente une indication de vitesse normale (règle 405) dont l'aspect est d'un feu vert au-dessus de deux feux rouges (V/R/R) : avancer à la vitesse en voie;
- le signal 348T2 présente une indication de vitesse normale (règle 405) dont l'aspect est de V/R : avancer à la vitesse en voie;
- le signal 334T2 présente une indication de vitesse normale (règle 405) dont l'aspect est de V/R/R : avancer à la vitesse en voie.

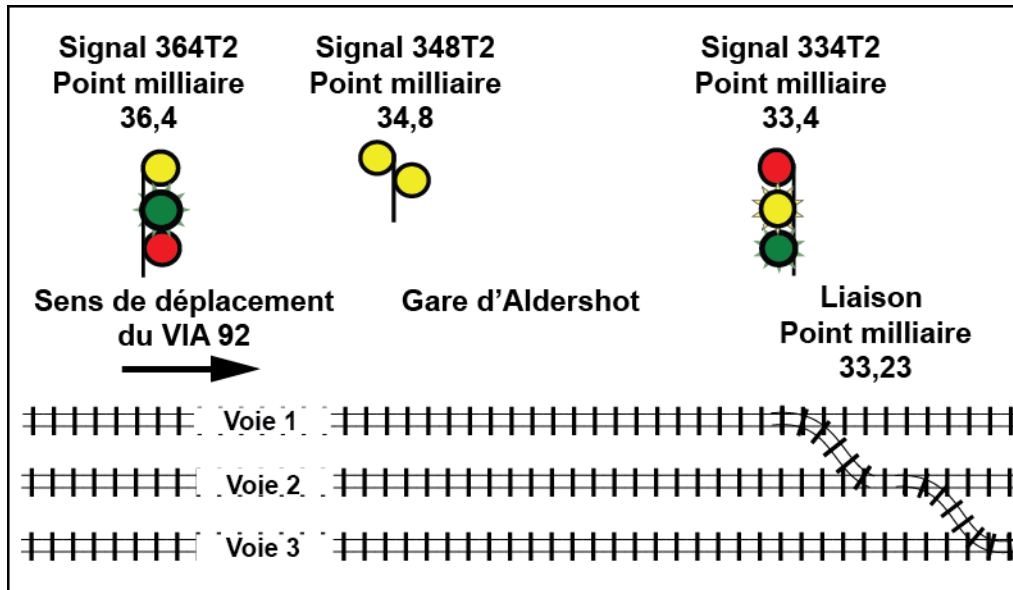
Figure 5. Aspects présentés quand la liaison au point milliaire 33,23 est orientée pour faire passer un train de la voie 2 à la voie 3

Lorsque la liaison au point milliaire 33,23 est orientée pour qu'un train passe de la voie 2 à la voie 3, la progression du signal (voir la figure 5) est la suivante :

- Le signal 334T2 présente une indication de petite vitesse à vitesse limitée (règle 432) dont l'aspect est de R/JC/VC : avancer, petite vitesse (sans dépasser 15 mi/h) au franchissement du signal et des branchements, vitesse limitée (sans dépasser 45 mi/h) à l'approche du signal suivant. Pour les trains de VIA roulant vers l'est entre Niagara Falls et Burlington West, une telle combinaison de signal ne peut être présentée qu'au signal 334.

Les circuits électroniques pour le signal 334T2 sont tels que celui-ci ne peut présenter un aspect de vitesse normale à vitesse limitée différée (règle 412), c'est-à-dire JC/VC/R. Cependant, les équipes de train n'ont qu'à se soucier de l'aspect du signal et à s'y concentrer; elles ne connaissent pas le détail de la circuiterie.

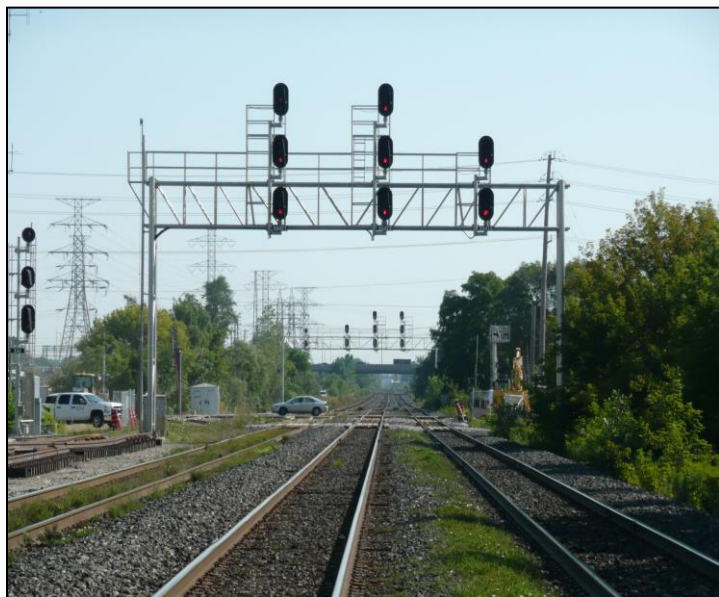
Photo 6. Vue en direction est des signaux du point milliaire 33,40 de la subdivision d'Oakville du CN (source : BST)

À l'intérieur de chaque panneau de feux se trouvent 3 feux superposés – un total de 9 feux pour les signaux 334T1 et 334T2 et de 6 feux pour le signal 334T3. Des ampoules à incandescence derrière chaque lentille colorée présentent la combinaison appropriée de feux rouge, jaune et/ou vert. Seulement un feu à la fois dans chaque panneau peut être allumé. Toute tentative pour actionner 2 feux d'un même panneau mettrait le signal dans son état le plus restrictif (rouge). Les signaux individuels font face au trafic venant vers eux et sont montés sur un portique d'aluminium situé au-dessus de l'emprise, directement au-dessus de la voie sur laquelle ils commandent la circulation (voir la photo 6).

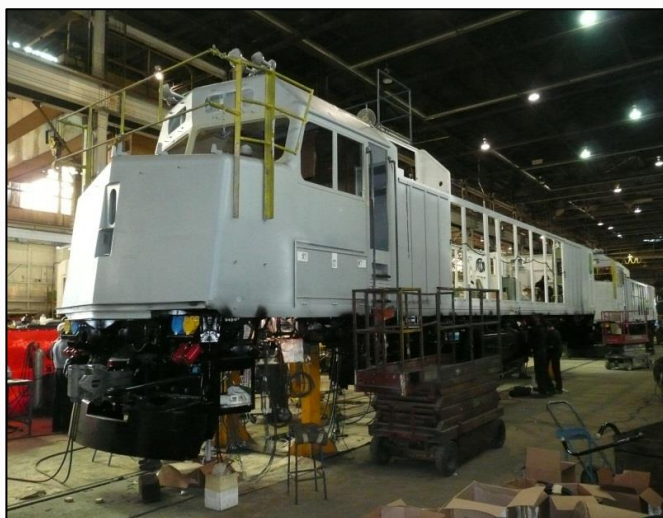
Photo 7. Locomotive F40PH-2D GM de VIA après son démontage (source : BST)

En 2007, VIA a passé un contrat avec CAD Industries à Montréal (Québec) et entrepris un programme de remise à neuf de son parc de locomotives F40PH-2D de GM, programme au cours duquel chaque locomotive a été dégarnie (voir la photo 7) jusqu'à son châssis et reconstruite de haut en bas (voir la photo 8). La VIA 6444 a repris le service après la fin de sa remise à neuf en décembre 2009.

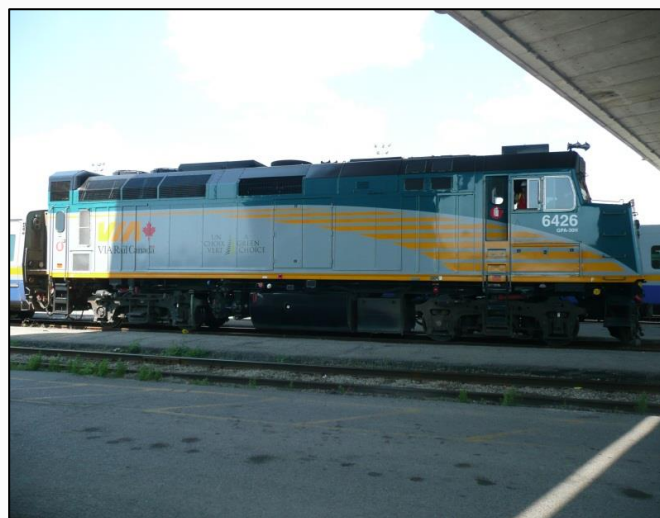
Photo 8. Locomotive F40PH-2D GM de VIA après sa remise à neuf (source : BST)

Lors de leur remise à neuf, les locomotives F40PH-2D de GM ont subi des améliorations techniques destinées à accroître les efficacités et la fiabilité d'exploitation. Ces améliorations visaient les bogies, le moteur de la locomotive et la génératrice qui alimente les voitures. De plus, un nouveau consignateur d'événements de locomotive résistant à l'impact a été installé en conformité avec le *Règlement relatif à l'inspection et à la sécurité des locomotives de chemin de fer (Règlement de sécurité des locomotives)* approuvé par TC et la charpente du toit de la cabine a été modifiée pour pouvoir y placer un climatiseur. Les réservoirs de carburant d'origine ont été réparés au besoin, peints et réinstallés.

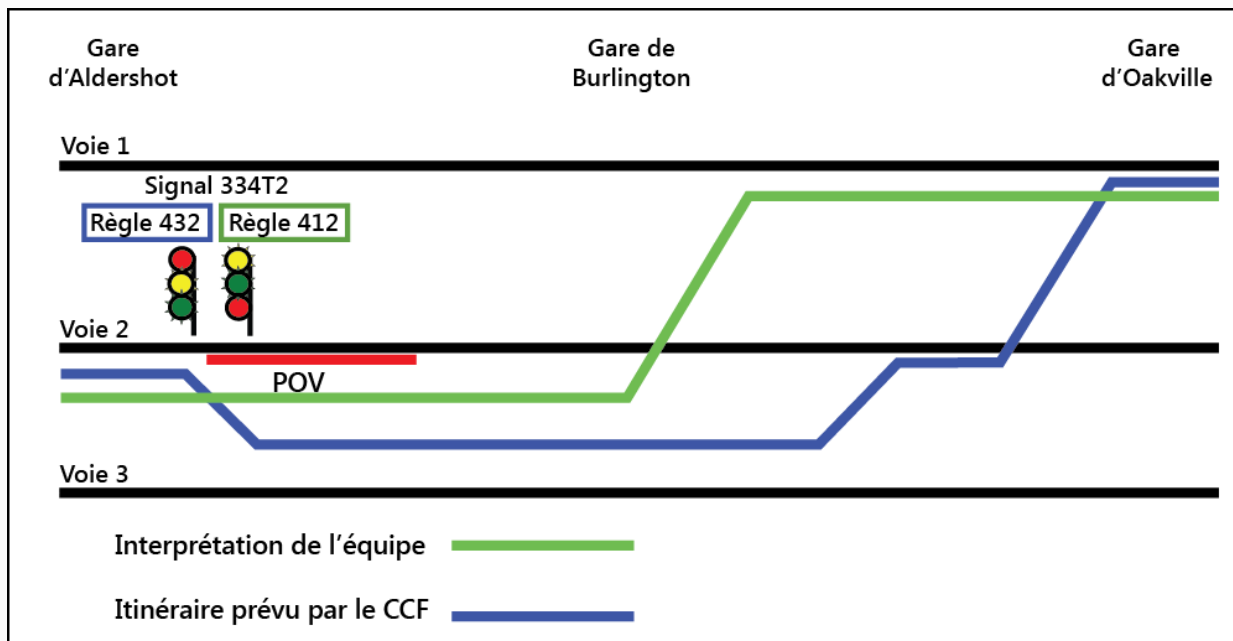
Figure 6. Itinéraire établi par le CCF contre l'attente probable de l'équipe du VIA 92

Avant son départ de Niagara Falls, l'équipe d'exploitation du VIA 92 a été informée qu'un voyageur en fauteuil roulant descendrait à Oakville. Vu son expérience de la subdivision d'Oakville, l'équipe du VIA 92 aurait su que, pour la commodité, les voyageurs en fauteuil roulant quittent normalement le train sur le quai de la voie 1 à la gare d'Oakville. Comme le VIA 92 était d'habitude orienté directement pour la voie 2, cette information a sans doute créé chez l'équipe l'attente qu'elle passerait sur la voie 1 avant Oakville. Étant donné que les trains de VIA sont habituellement dirigés sur les liaisons à 45 km près de Burlington, le fait de passer de la voie 2 à la voie 3 sur une liaison à 15 mi/h pour atteindre la voie 1 aurait constitué un itinéraire inhabituel rarement utilisé, quoique conforme à la pratique d'exploitation (voir la figure 6).

Le fait pour l'équipe de savoir d'avance qu'un voyageur en fauteuil roulant descendrait à Oakville peut avoir créé chez elle l'attente que son train demeurerait sur la voie 2 et passerait de la voie 2 à la voie 1 près d'Oakville, ce qui a renforcé le biais de perception à l'égard d'une indication de signal permissive.
