RAPPORT D'ENQUÊTE FERROVIAIRE R12W0182

COLLISION À UN PASSAGE À NIVEAU

**TRAIN DE MARCHANDISES NUMÉRO 205-09
EXPLOITÉ PAR LE CHEMIN DE FER CANADIEN
PACIFIQUE
AU POINT MILLIAIRE 128,90, SUBDIVISION DE
BROADVIEW
BROADVIEW (SASKATCHEWAN)
LE 9 AOUT 2012**

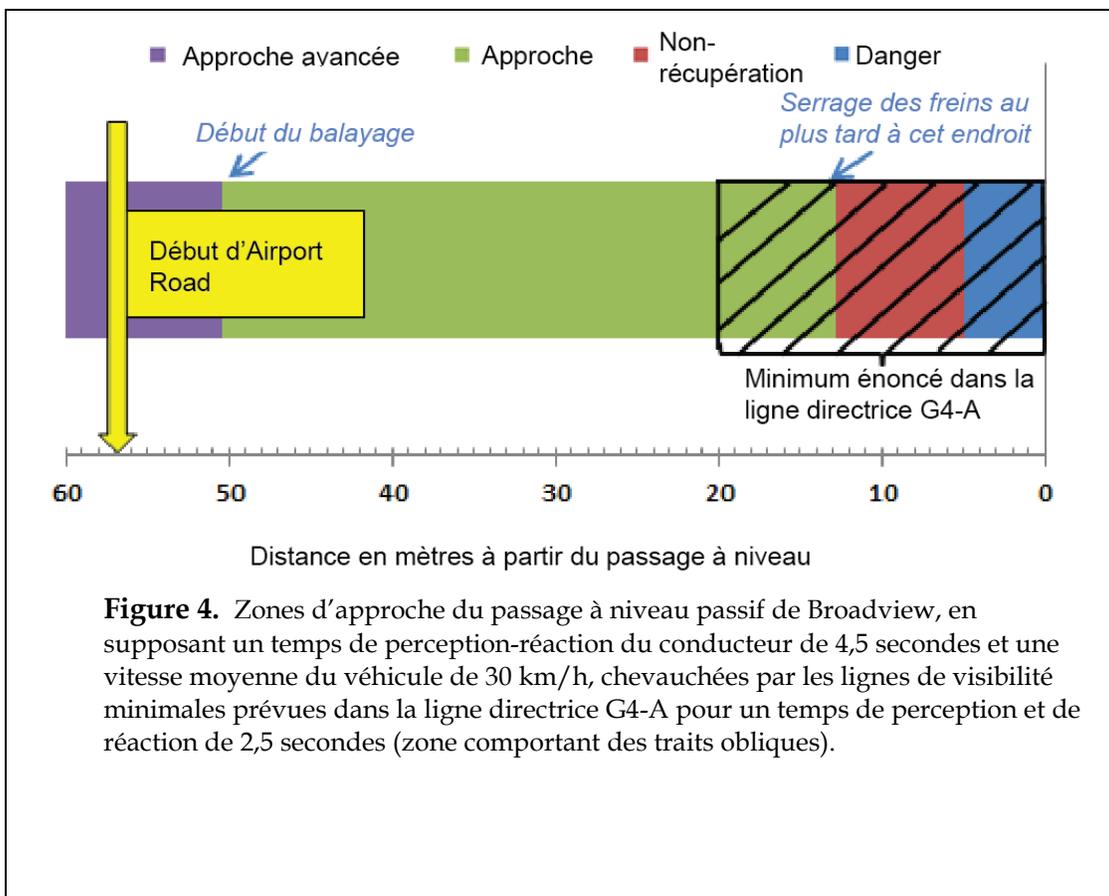
Compte tenu des 4 zones que les conducteurs traversent lorsqu'ils approchent d'un passage à niveau passif protégé uniquement par des panneaux indicateurs standard, lorsqu'on utilise un temps de perception-réaction de 4,5 secondes pour calculer la distance optimale de visibilité requise à ce passage à niveau (figure 4) et qu'on le compare aux lignes de visibilité minimales dont fait état la ligne directrice G4-A (figure 4, zone comportant des traits obliques), les lignes de visibilité peuvent être inadéquates pour une proportion importante d'approches véhicule-conducteur (c.-à-d. allant jusqu'à 83 %).

L'utilisation courante d'un temps de perception-réaction de 2,5 secondes aux fins de calcul des distances de visibilité minimales exigées par la ligne directrice G4-A pour les passages à niveau passifs dotés uniquement de panneaux indicateurs standard sous-estime la distance de visibilité d'arrêt nécessaire pour permettre aux conducteurs de repérer un train dans les 2 directions et de réagir de manière appropriée au besoin. En conséquence, si tous les facteurs affectant le comportement du conducteur sont pris intégralement en compte, les zones de visibilité dégagée indiquées dans la ligne directrice G4-A avec un temps de perception-réaction de 2,5 secondes ne sont pas toujours suffisantes pour accorder aux conducteurs le temps nécessaire à l'évaluation de tous les risques et à la prise des mesures appropriées, au besoin, à l'approche d'un passage à niveau passif protégé uniquement par des panneaux indicateurs standard, ce qui accroît le risque d'une collision entre des véhicules et des trains.
