**RAPPORT D'ENQUÊTE FERROVIAIRE
R13C0049**

**COLLISION DE TRAINS EN VOIE PRINCIPALE
CHEMIN DE FER CANADIEN PACIFIQUE
TRAINS DE MARCHANDISES 351-424 ET 100-17
POINT MILLIAIRE 138,7, SUBDIVISION MAPLE CREEK
DUNMORE (ALBERTA)
18 MAI 2013**

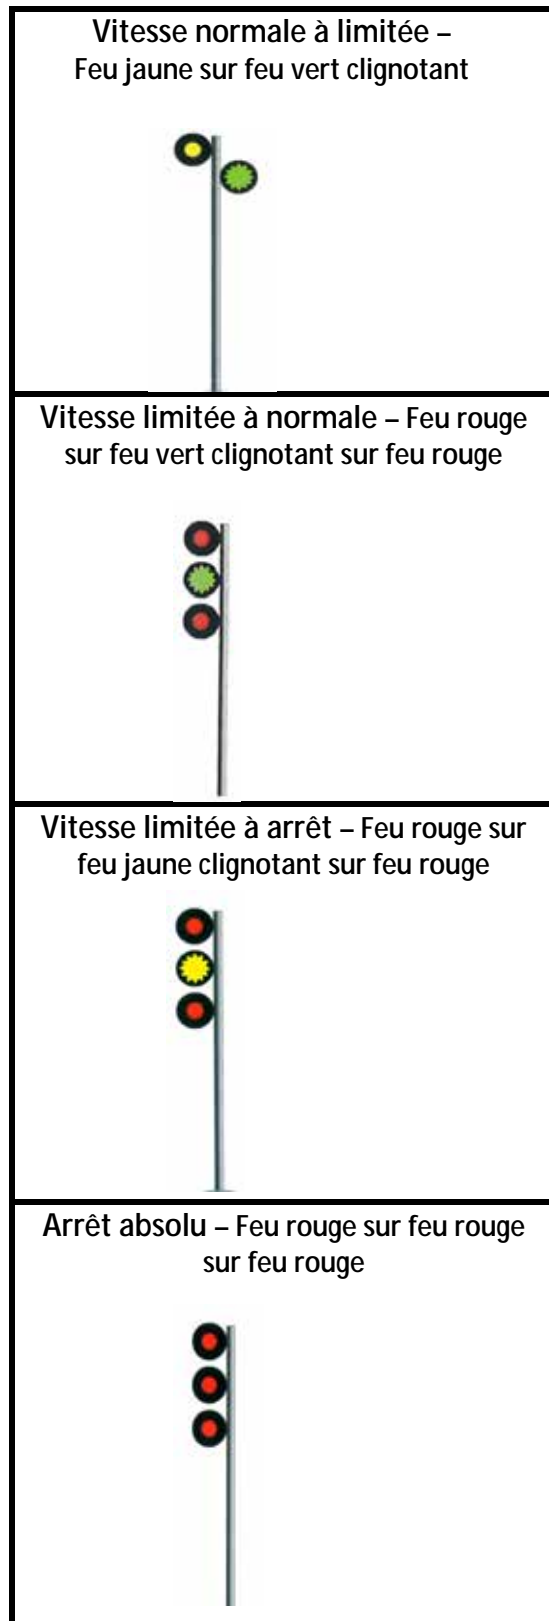
Figure 3. Aspects des signaux

Le train 351 a ensuite croisé le signal intermédiaire 1347S (Figure 2). L'équipe l'a identifié et annoncé dans la cabine comme un signal de vitesse normale à limitée (Figure 3). Dans le Rapport d'un Signal en CCC (commande centralisée de la circulation)², le chef de train a consigné qu'il s'agissait d'un signal de vitesse normale à limitée. Comme c'était un signal avancé pour un emplacement contrôlé, le personnel a annoncé sur le canal d'attente du train le nom du signal et l'emplacement contrôlé dont le signal régissait les mouvements.

Dans la cabine, le mécanicien de locomotive a identifié et annoncé le signal 1365S comme un signal de vitesse limitée à normale (Figure 3). Le mécanicien de locomotive a cru que le chef de train avait répondu en répétant vitesse limitée à normale. Mais en fait, le chef de train pensait avoir identifié le signal en tant que signal de vitesse limitée à arrêt, et que c'est ce qu'il avait signalé au mécanicien de locomotive. Ni l'un ni l'autre n'a remarqué qu'ils n'avaient pas répété

la même chose. Les notes consignées par le chef de train dans le Rapport d'un Signal en CCC identifiaient le signal 1365S comme un signal de vitesse limitée à arrêt.
