**RAPPORT D'ENQUÊTE FERROVIAIRE  
R13C0069**

**EFFONDREMENT D'UN PONT ET DÉRAILLEMENT**

**CHEMIN DE FER CANADIEN PACIFIQUE  
TRAIN DE MARCHANDISES 292-26  
POINT MILLIAIRE 172,5, SUBDIVISION BROOKS  
CALGARY (ALBERTA)  
27 JUIN 2013**

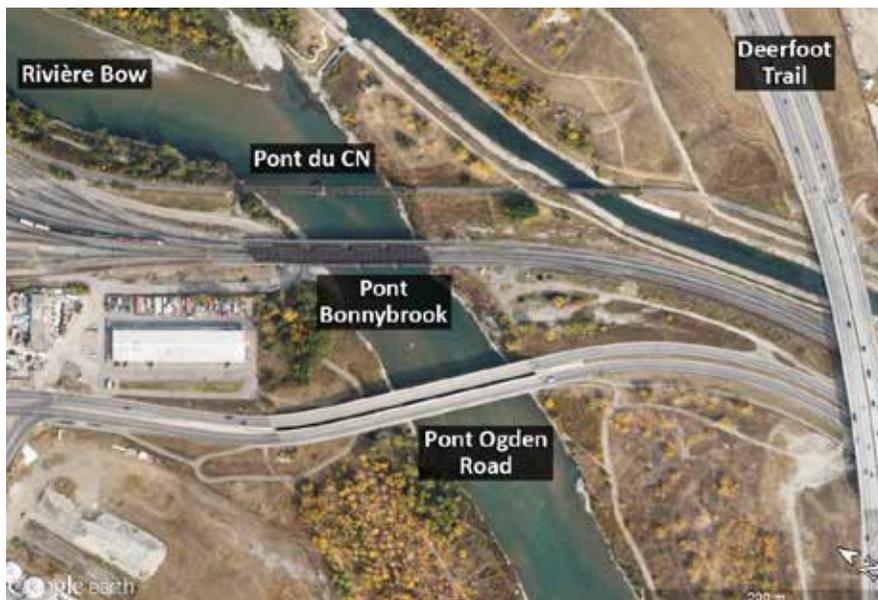
Le pont Bonnybrook se trouve au sud-est de Calgary et enjambe la rivière Bow (Photo 2). Il est situé sur la ligne principale du CP, au point milliaire 172,5 de la subdivision Brooks, reliant celle-ci au triage Alyth. Le pont Bonnybrook est un élément clé du corridor est-ouest du CP.

Photo 2. Vue aérienne du lieu du déraillement

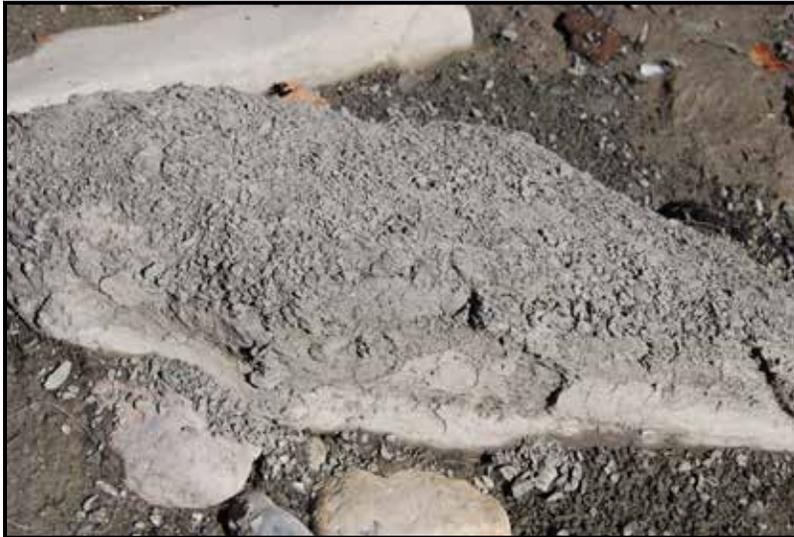
- Le pont d'origine (datant d'environ 1897) consistait en un ouvrage à une seule voie comprenant 2 travées à armature prolongée de 200 pieds de long reposant sur 2 culées et un pilier en pierre. La culée ouest en pierre se trouvait à l'emplacement du pilier n° 4. Le pilier en pierre se trouvait à l'emplacement du pilier n° 2. Ces infrastructures en pierre reposaient sur des caissons en béton enfoncés dans le fond de la rivière, dans une assise de schiste et de grès similaire à celle de la Photo 3.

Photo 3. Morceau de schiste ou de grès similaire à l'assise du pont

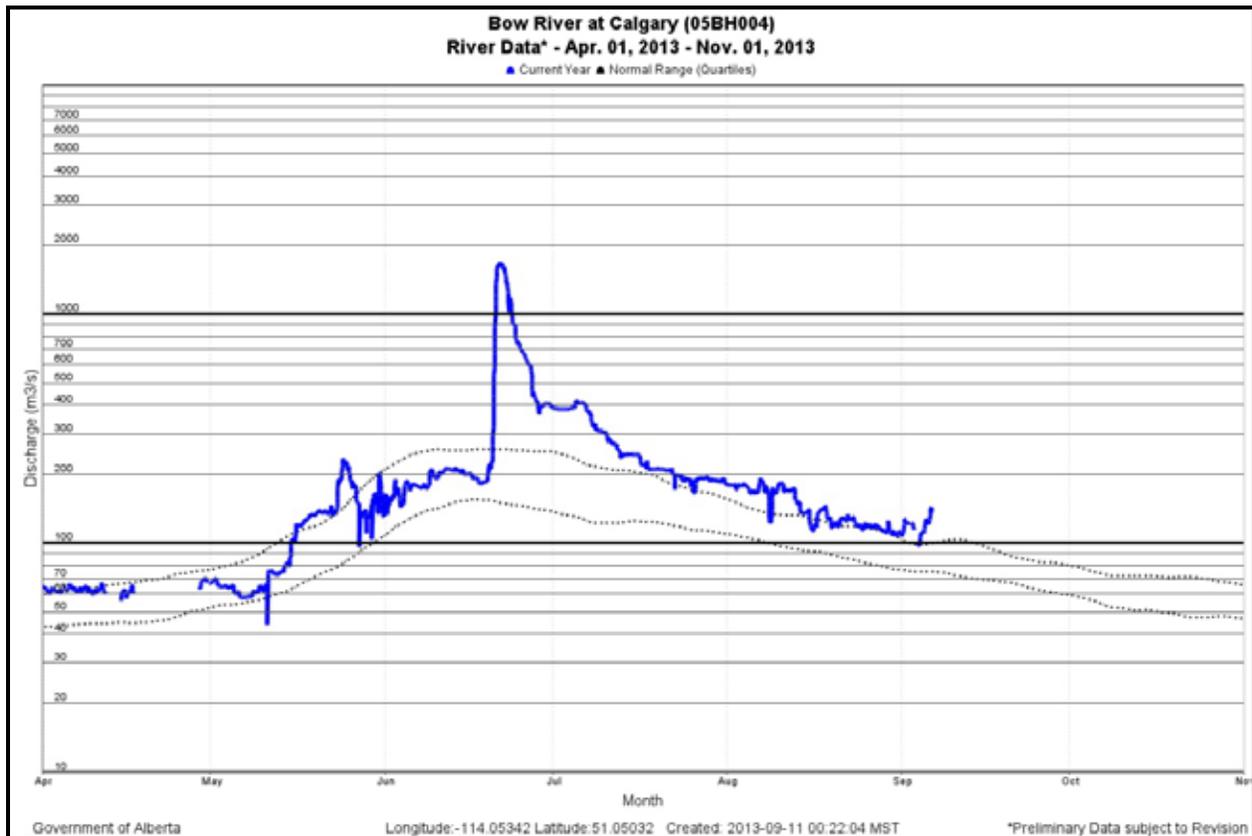
- Le 21 juin, les rivières Elbow et Bow ont atteint leur plus haut niveau. On a enregistré un débit de 1740 mètres cubes par seconde ( $m^3/s$ ) pour la rivière Bow (Figure 2). On a fermé au moins 20 routes principales et aucun transport en commun ne desservait le centre-ville. Plusieurs bâtiments du centre-ville ont été fermés, y compris l'hôtel de ville de Calgary. Au total, 17 ponts enjambant les rivières Elbow et Bow ont été fermés.

Figure 2. Crue de la rivière Bow le 21 juin 2013 (Source : Gouvernement de l'Alberta, disponible en anglais seulement)

Remarque : Les données ont été relevées à partir d'un fluviomètre situé à environ 0,8 km en amont du confluent des rivières Bow et Elbow et à 7 km en amont du pont Bonnybrook. Ces données ne tiennent pas compte du débit provenant de la rivière Elbow. Les rivières Elbow et Bow ont atteint leur plus haut niveau le 21 juin.

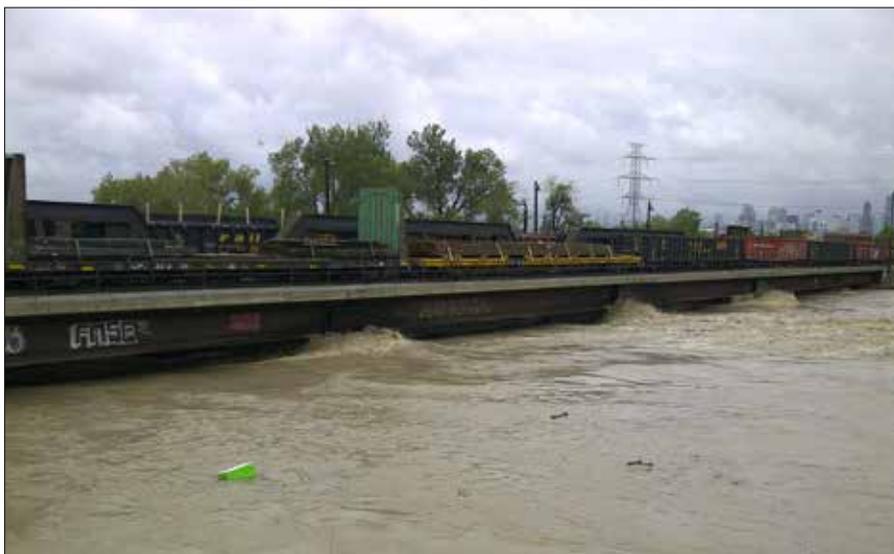
Du 20 au 24 juin, les superviseurs en ingénierie du CP ont mené 18 inspections du pont (et ont mesuré la montée des eaux). Au plus fort de la crue (le 21 juin), le niveau d'eau avait monté à environ 8 pouces sous les poutres de pont (Photo 5 et Photo 6).

Photo 5. Pont Bonnybrook (vu de l'amont) le 21 juin, au plus fort de la crue (source : CP)

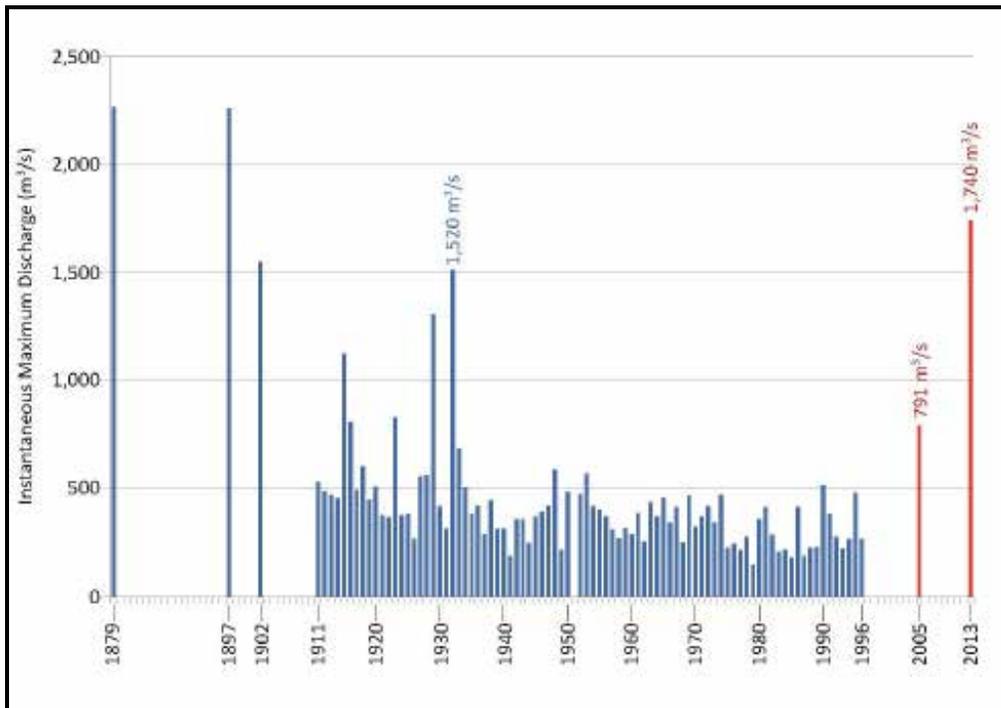
- Une autre inondation majeure (791 m<sup>3</sup>/s) a eu lieu en juin 2005. Elle a fait 4 morts, et les pertes liées aux assurances et aux infrastructures se sont élevées à 400 millions de dollars. Selon Environnement Canada, l'année 2005 a été l'année la plus pluvieuse au Canada en 6 décennies.

Figure 3. Historique des crues de la rivière Bow (modifié d'après C.R. Neill et W.E. Watt, *Report on Six Case Studies of Flood Frequency Analysis* [2001], disponible en anglais seulement)

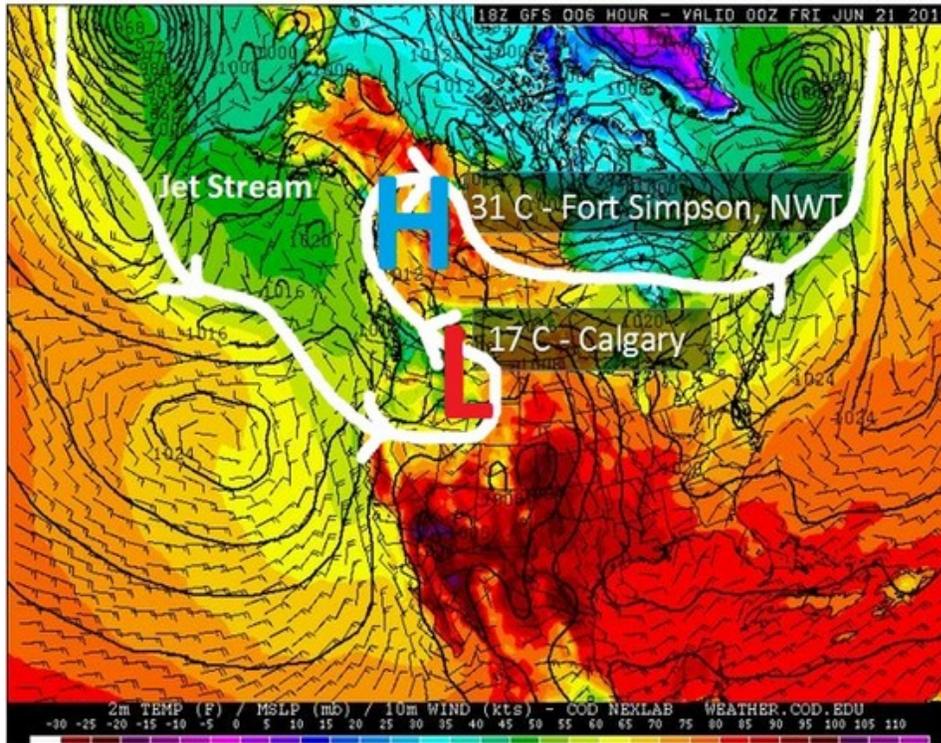
Quelquefois, le courant-jet est coincé ou « bloqué ». C'est ce qui s'est passé dans l'ouest de l'Amérique du Nord au cours de la semaine du 16 juin. La « crête » importante, ou dorsale barométrique, du courant-jet a entraîné une chaleur record en Alaska et un temps chaud dans certaines parties du nord du Canada. Elle a empêché une forte dépression dans le courant-jet de se déplacer rapidement d'ouest en est. Dans la figure 4, le « H » (en bleu) correspond à la haute pression ou à la « crête » du courant-jet, tandis que le « L » (en rouge) correspond à la basse pression, soit le « creux » du courant-jet.

Figure 4. Systèmes météorologiques au-dessus de Calgary le 21 juin (source : The Weather Network, disponible en anglais seulement)

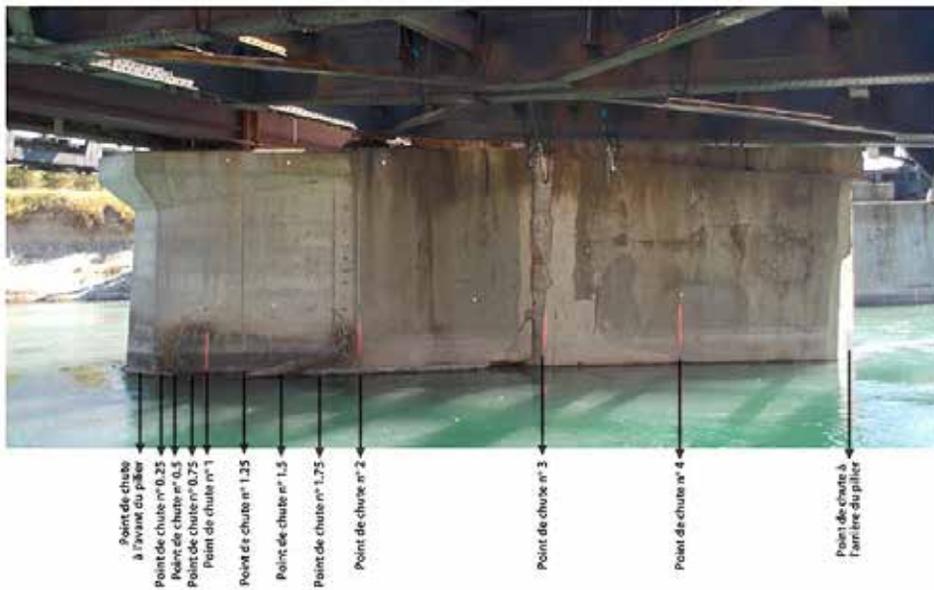
Un levé bathymétrique subséquent a eu lieu à la fin du mois d'août 2013, lorsque le niveau d'eau avait baissé et que le débit était revenu à son niveau normal. On a aussi réalisé un relevé par sonar (acoustique) du lit de la rivière et du côté ouest du pilier numéro 2 (Photo 10 et Photo 11). On a eu recours à un plongeur pour évaluer l'étendue de l'affouillement. On a établi que la crue de juin avait créé une importante fosse d'affouillement du côté ouest (c'est-à-dire à l'extrémité en aval) du pilier numéro 2 et dans le chenal de la rivière, entre les piliers numéros 2 et 3.

Photo 11. Points de chute pour les coupes transversales par sonar du côté ouest du pilier numéro 2

Le tableau 3 résume les résultats du relevé par sonar au pilier numéro 2. Les images sonar pour les points de chute numéros 2, 3 et 4 sont présentées à l'annexe B.
