RAPPORT D'ENQUÊTE FERROVIAIRE R13W0257

DÉRAILLEMENT EN VOIE PRINCIPALE

**CANADIEN NATIONAL
TRAIN DE MARCHANDISES G84042-09
POINT MILLIAIRE 73,6, SUBDIVISION FORT FRANCES
NICKEL LAKE (ONTARIO)
10 NOVEMBRE 2013**

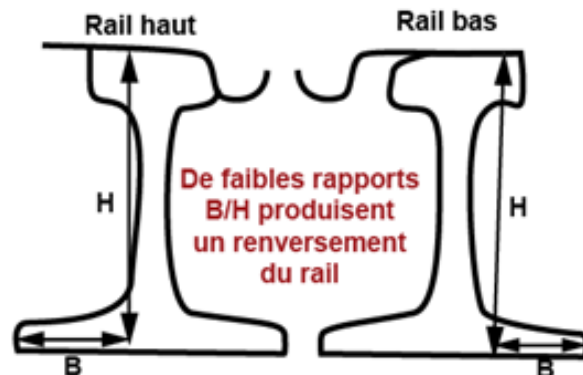
Figure 3. Rapport entre le patin et la hauteur du rail (B/H) (Source : rapport TD-11-052 du Transportation Technology Center, Inc. /Norfolk Southern)

Selon un rapport du Transportation Technology Center, Inc. /Norfolk Southern (TD-11-052, *Root Cause of Rail Roll/Reverse Rail Cant*), certaines tâches d'entretien de la voie (comme la remise à l'écartement, le rétablissement de l'inclinaison du rail et le renouvellement des traverses) peuvent entraîner des conditions de voie vulnérables à des charges latérales élevées, réduisant l'aptitude de la structure de la voie à résister à des forces génératrices de surécartement. Dans les courbes, ces activités d'entretien de la voie ont tendance à déplacer le point de contact de la roue avec le rail vers le côté extérieur du rail haut et vers le côté intérieur du rail bas. Le rail haut aura tendance à établir un solide contact en 2 points, qui se traduit par un mauvais comportement du matériel roulant dans les courbes. La charge verticale appliquée au côté extérieur du rail, à cause d'un mauvais contact du profil roue-rail, engendre de faibles rapports entre le patin (B) et la hauteur (H) du rail (rapports B/H)¹³ (figure 3) et un risque élevé de renversement du rail¹⁴, sauf si le profil du rail est corrigé par meulage.

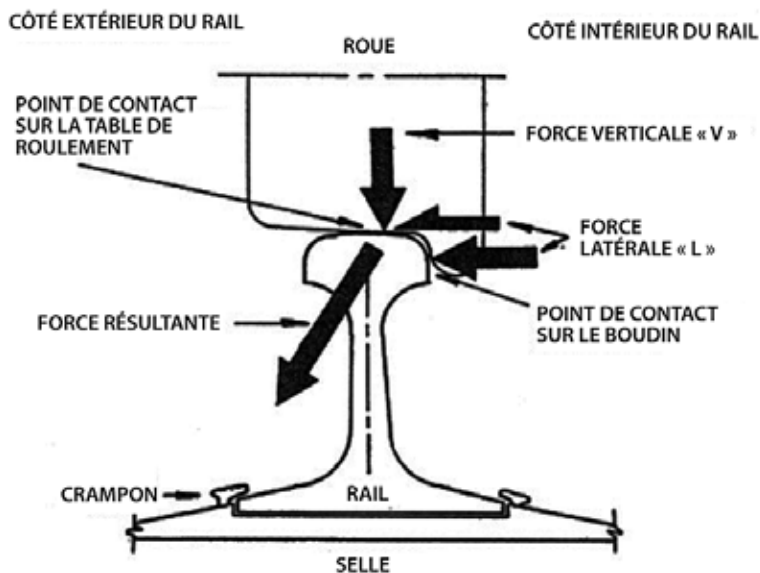
Figure 4. Forces latérales et verticales entre la roue et le rail

Une combinaison de forces latérales (L) et verticales (V) est présente à l'interface entre la roue et le rail (figure 4). Le rapport entre les charges latérales et verticales (L/V) fournit une indication de la probabilité d'un déraillement. La possibilité d'un déraillement croît avec l'augmentation du rapport L/V. Une force latérale élevée, conjuguée à une faible force verticale (p.ex., dans le cas de wagons vides) aura tendance à pousser le boudin de la roue vers le haut et par-dessus la face intérieure du rail (c.-à-d. à causer un chevauchement de rail), ou à pousser le rail vers l'extérieur avec suffisamment de force pour l'incliner vers l'extérieur et le renverser.

- Pour qu'il y ait chute de roue entre les rails, il faut que la charge latérale sur la voie augmente considérablement ou que la résistance latérale de la voie diminue de beaucoup.
