Bureau de la sécurité des transports
du Canada

**RAPPORT D'ENQUÊTE FERROVIAIRE
R14C0142**

DÉRAILLEMENT EN VOIE PRINCIPALE

**CHEMIN DE FER CANADIEN PACIFIQUE
TRAIN DE MARCHANDISES 205-25
POINT MILLIAIRE 82,1 DE LA SUBDIVISION LAGGAN
BANFF (ALBERTA)
26 DÉCEMBRE 2014**

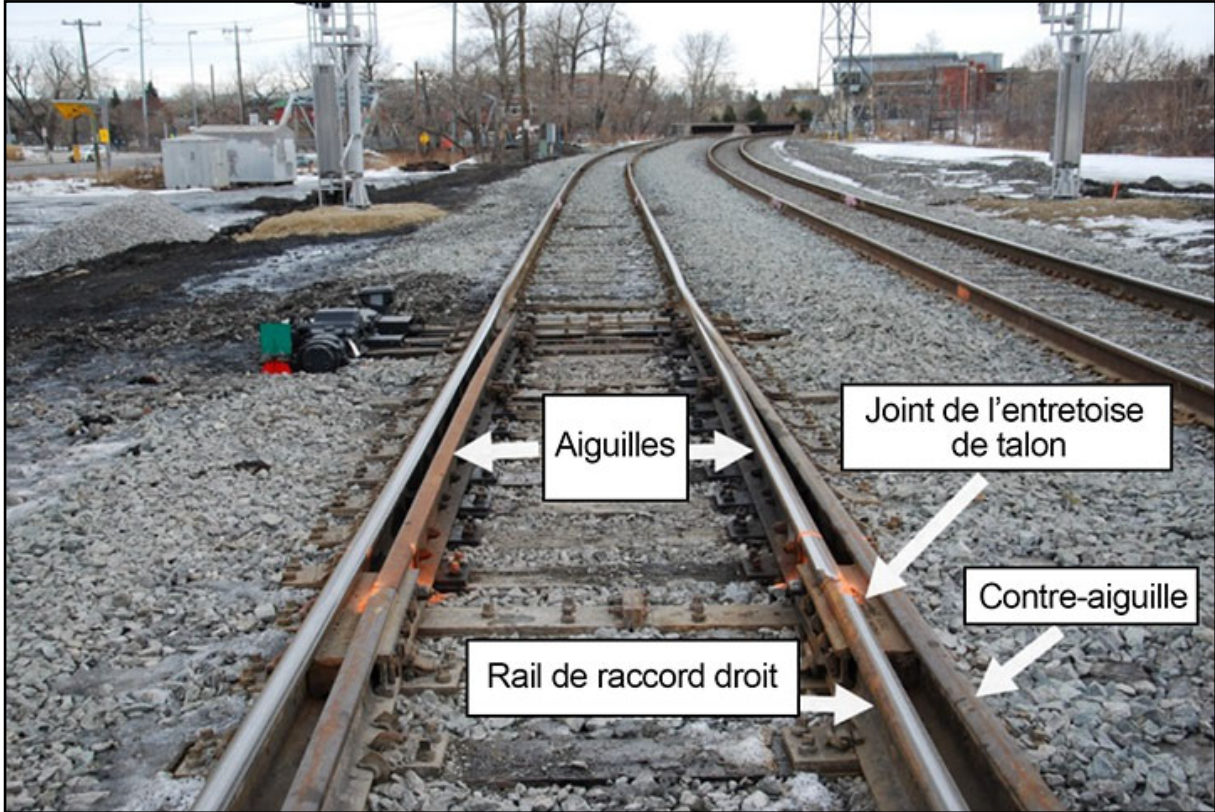
L'aiguillage était un aiguillage à double commande n° 13 à gauche formé de rails de 136 livres de profil RE. L'aiguille Samson à gauche de 22 pieds était constituée d'un rail NKK à champignon traité thermiquement. L'aiguille, le contre-aiguille courbe et le rail de raccord droit étaient reliés à une entretoise de talon à 5 trous (photo 5).

Photo 5. Aiguillage n° 13 semblable à l'aiguillage du lieu du déraillement
