# **RAPPORT D'ENQUÊTE FERROVIAIRE R15M0034**

**DÉRAILLEMENT EN VOIE PRINCIPALE  
CHEMINS DE FER NATIONAUX DU CANADA  
TRAIN DE MARCHANDISES M30511-17  
POINT MILLIAIRE 212,8, SUBDIVISION DE NAPADOGAN  
SAINT-BASILE (NOUVEAU-BRUNSWICK)  
17 AVRIL 2015**

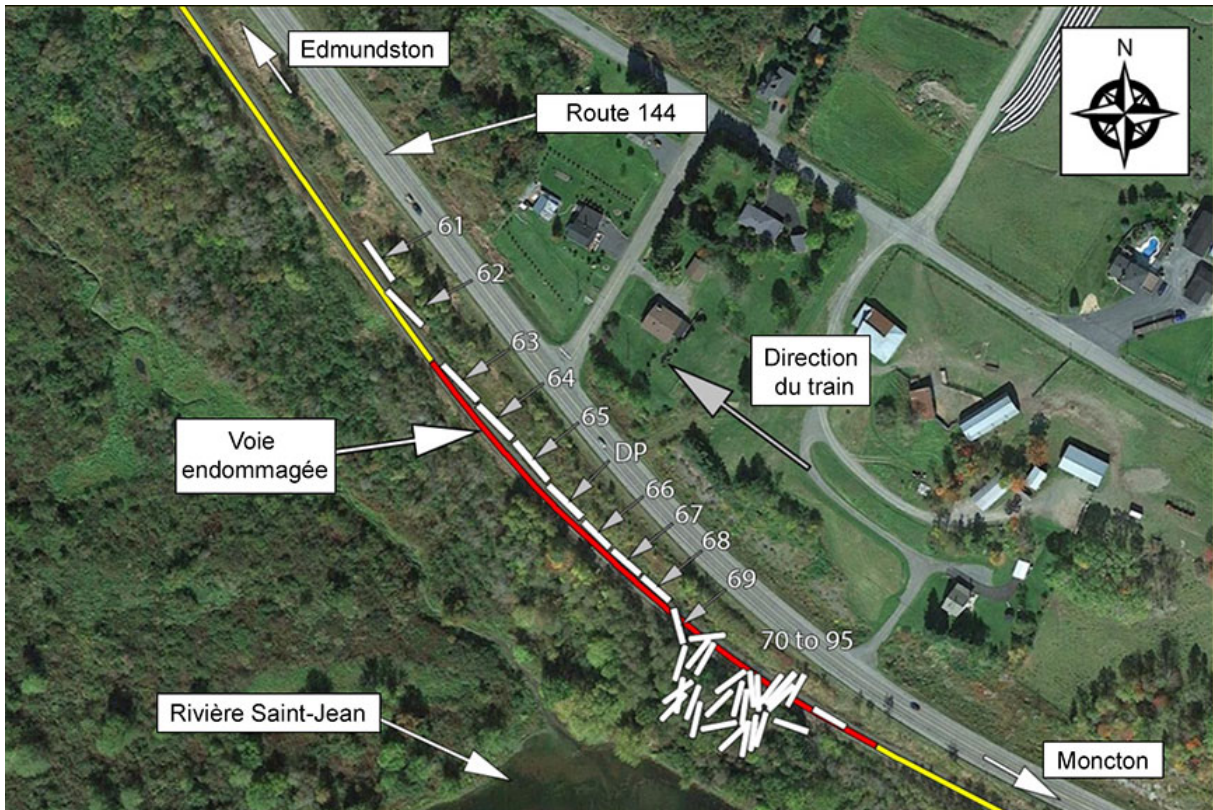
Figure 2. Diagramme du site indiquant le matériel roulant de la 61<sup>e</sup> à la 95<sup>e</sup> position (Source : Google Earth, Image © DigitalGlobe, 2015, avec annotations du BST)

Le déraillement s'est produit dans une zone rurale adjacente à la route 144 (figure 2). Dans cette zone, la voie longe la rivière Saint-Jean qui constitue la frontière internationale entre le Canada et les États-Unis. Les wagons qui ont déraillé se sont immobilisés des 2 côtés de la voie, et beaucoup de wagons ont dévalé le remblai vers la rivière Saint-Jean.

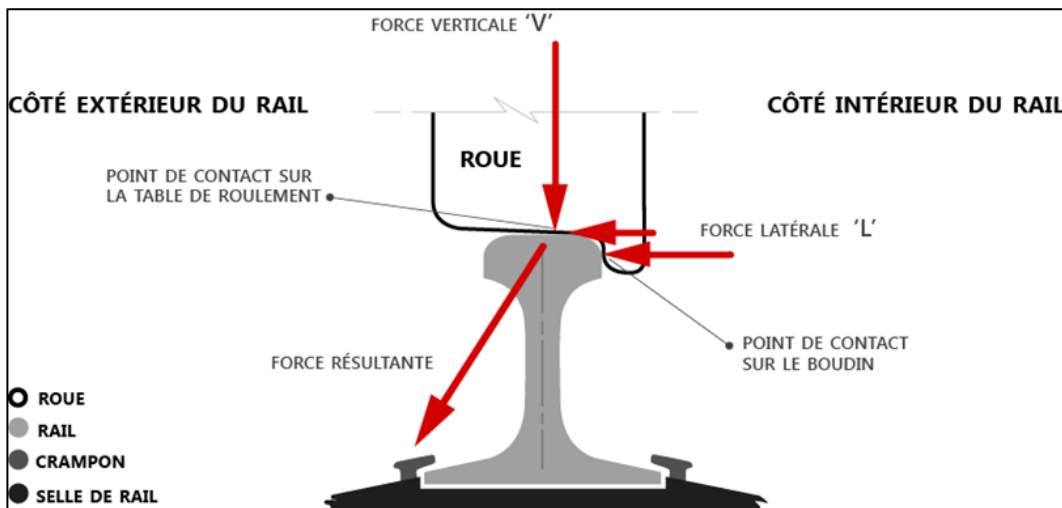
Figure 4. Forces latérales et verticales qui s'exercent entre la roue et le rail (Source : Association of American Railroads)

Les forces latérales et verticales se conjuguent à l'interface roue-rail. Le rapport entre les forces latérales et verticales ( $L/V$ ) fournit une indication de la probabilité d'un déraillement. Le seuil classique du rapport  $L/V$  pour le renversement d'un rail (wagon chargé) est de 0,65. Si la force résultante agit au-delà du bord extérieur du patin de rail, un renversement du rail peut se produire (figure 4).

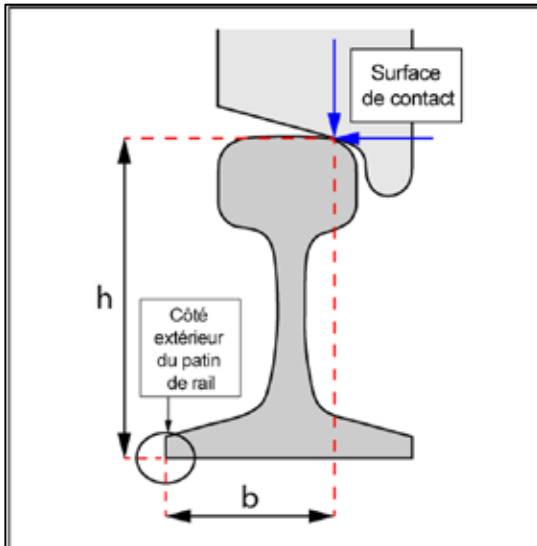
Figure 5. Diagramme de stabilité du rail (source : TÜV Rheinland Rail Sciences, avec annotations du BST)

La stabilité latérale d'un rail est liée à son rapport entre le patin et la hauteur du rail ( $b/h$ ) (figure 5). Le rapport  $b/h$  représente la dimension latérale du côté extérieur du patin de rail par rapport à la hauteur de la surface de contact<sup>8</sup>. En conditions d'équilibre, juste avant que le rail commence à tourner et à se renverser, la force résultant des forces latérales et verticales agit sur le côté extérieur du patin de rail.

Dans des conditions normales, la surface de contact roue-rail se trouve au congé de roulement intérieur du champignon du rail. Quand la charge de roue se déplace vers le côté extérieur,  $b$  diminue et le rapport  $b/h$  diminue. Le rapport  $b/h$  peut varier de plus de 0,6 pour un contact sur le côté intérieur, à environ 0,2 quand la surface de contact passe sur le bord extérieur du patin de rail (côté extérieur), comme indiqué pour la roue L-1 du 62<sup>e</sup> wagon (photo 8).

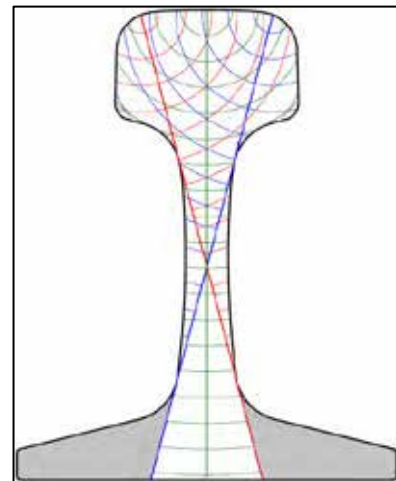
L'Association of American Railroads (AAR) a déterminé que les techniques d'auscultation par ultrasons actuelles n'arrivent pas à détecter certains défauts qui se trouvent sur le patin, de part et d'autre de l'âme, car ils se trouvent en dehors du champ de réflexion des ondes (figure 6).

Figure 6. La zone grise désigne les parties du patin de rail qui échappent habituellement à l'auscultation des rails par ultrasons (Source : Transportation Technology Center, Inc.)

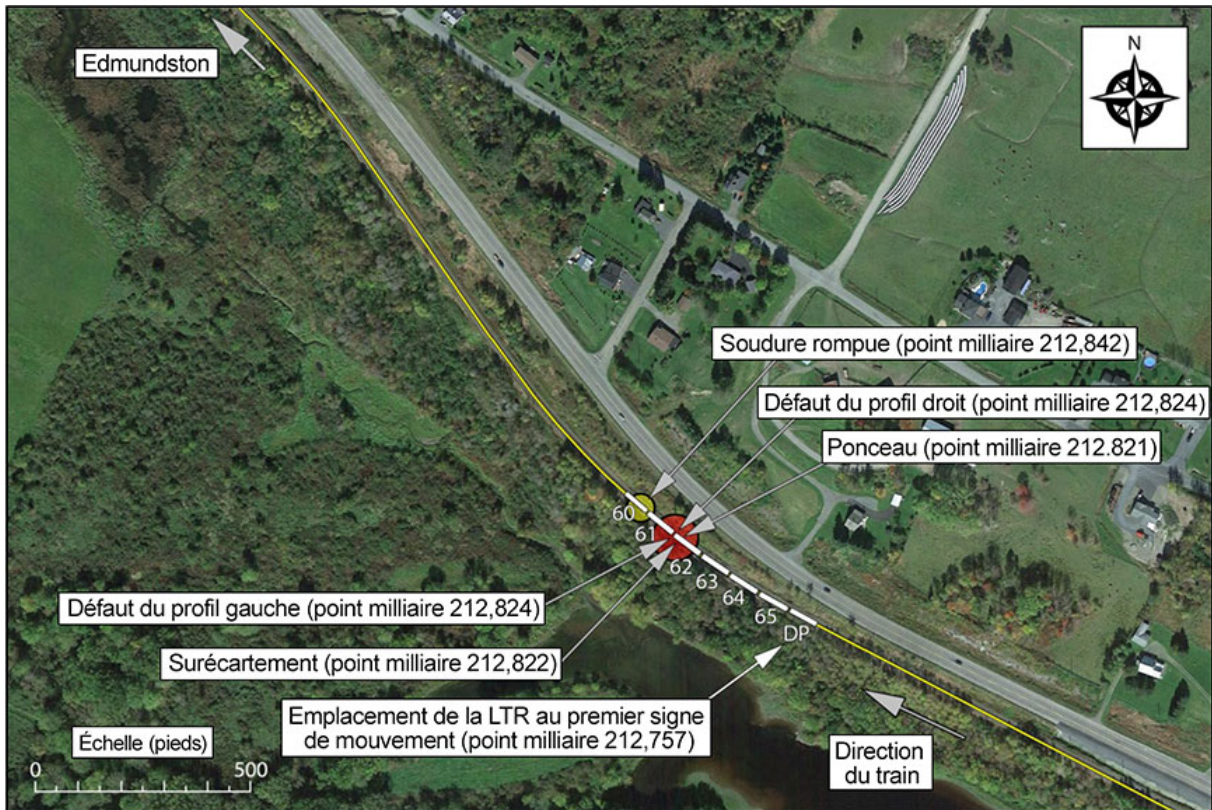
Figure 7. Emplacement de la locomotive à traction répartie au premier signe d'oscillation dans la vidéo enregistrée par la caméra de bord de la locomotive (Source : Google Earth, Image © 2015 DigitalGlobe, avec annotations du BST)

Lorsque la première oscillation latérale inhabituelle s'est produite, la LTR se trouvait près du point milliaire 212,75 et le deuxième wagon à dérailler se trouvait au point milliaire 212,82 (à l'endroit où l'écartement et les conditions d'usure verticale et latérale étaient présents, comme l'avait détecté l'inspection par l'engin TEST). La LTR s'est immobilisée à environ 600 pieds à l'ouest de l'emplacement où les oscillations latérales inhabituelles ont commencé (figure 7).
