RAPPORT D'ENQUÊTE FERROVIAIRE R16T0162

Collision et déraillement en voie principale

Chemin de fer Canadien Pacifique

Point milliaire 3,3, subdivision de North Toronto

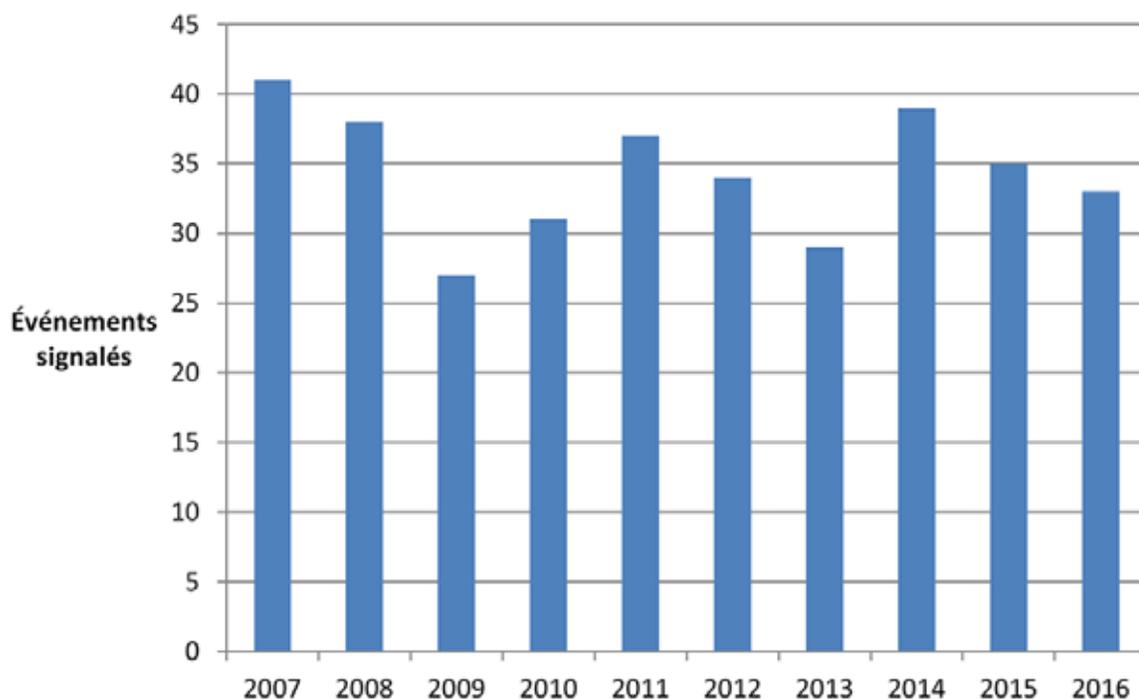
Figure 4. Événements, signalés au BST de 2007 à 2016, où un train a dépassé sa zone de circulation autorisée par suite d'une réaction inappropriée de son équipe aux indications des signaux

Entre janvier 2007 et décembre 2016, il y a eu 344 événements (figure 4) où des trains ont dépassé leurs zones de circulation autorisées par suite de réactions inappropriées de leurs équipes aux indications des signaux présentées sur le terrain. Depuis 1998, le BST a enquêté sur 13 événements où un train a dépassé sa zone de circulation autorisée, dont 11 ont entraîné une collision ou un déraillement (annexe A). Dans chacune de ces enquêtes, on a conclu que la mauvaise perception par un membre de l'équipe d'exploitation des indications des signaux en voie avait compté parmi les causes ou les facteurs contributifs de l'incident.
