RAPPORT D'ENQUÊTE SUR LA SÉCURITÉ DU TRANSPORT FERROVIAIRE R18M0037

MORT D'UN EMPLOYÉ

Compagnie des chemins de fer nationaux du Canada

Point milliaire 1,03, subdivision de Pelletier

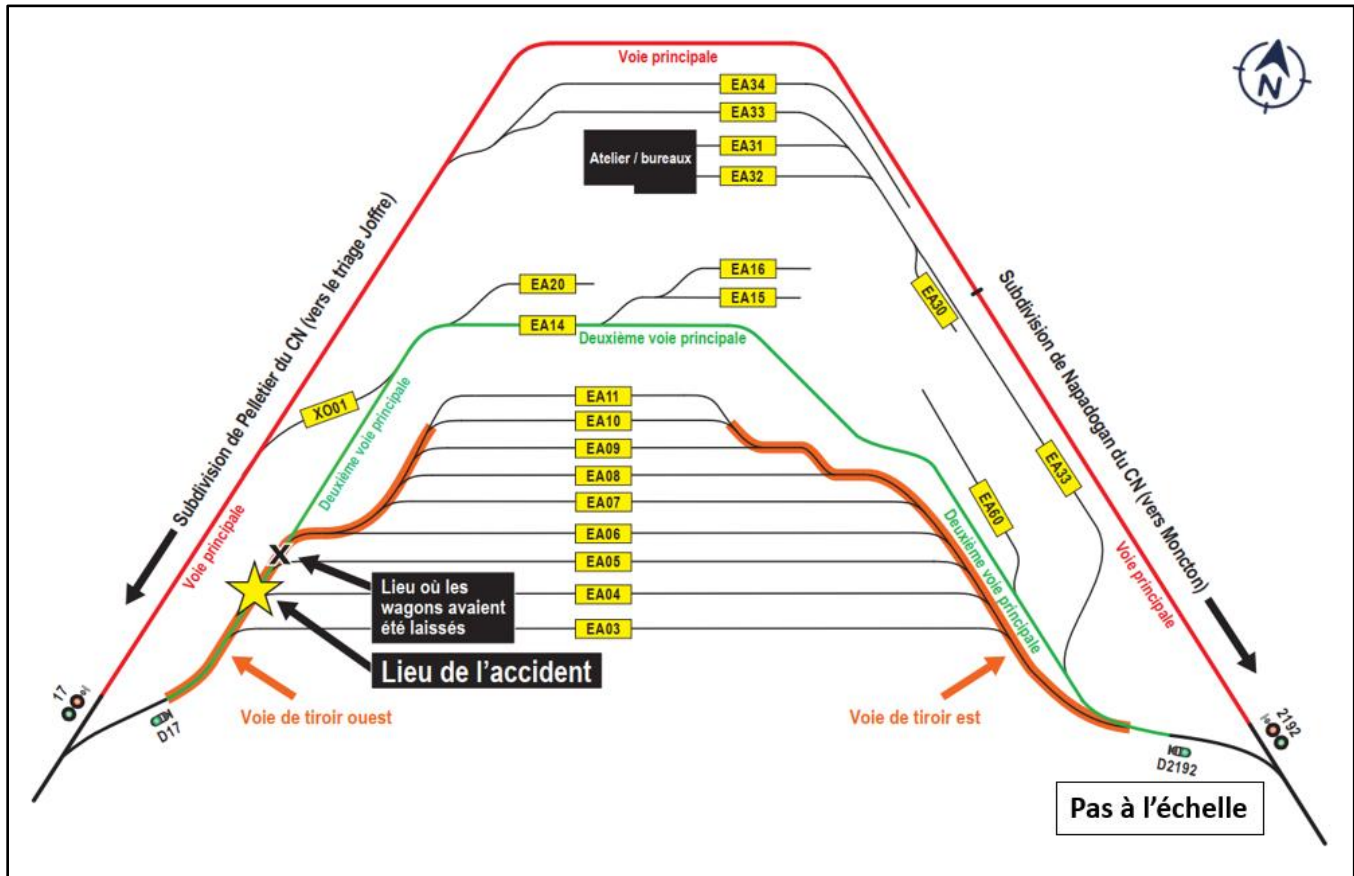
Figure 2. Diagramme du triage Edmundston de la Compagnie des chemins de fer nationaux du Canada et lieu de l'accident (Source : BST)

Le triage Edmundston est composé de 2 voies principales, 11 voies de triage et plusieurs voies de service ainsi qu'un atelier et des bureaux administratifs (figure 2).

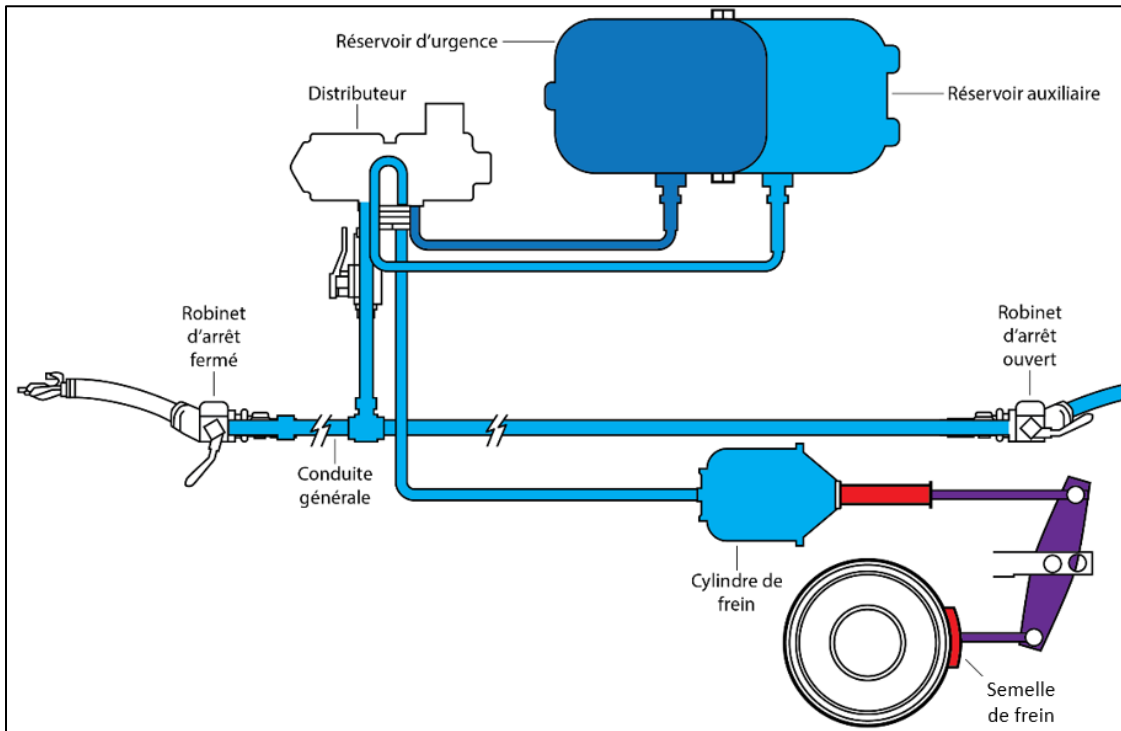
Figure 6. Système de freinage pneumatique d'un wagon (Source : BST)

Le système de freinage pneumatique d'un wagon est composé de 4 éléments principaux : la conduite générale, le distributeur, les réservoirs d'air et le cylindre de frein (figure 6). La conduite générale est un tuyau qui relie les wagons les uns aux autres jusqu'à la locomotive de tête. Elle sert à alimenter en air comprimé les réservoirs du matériel roulant et à communiquer au distributeur de serrer ou de relâcher les freins.
