RAPPORT D'ENQUÊTE SUR LA SÉCURITÉ DU TRANSPORT FERROVIAIRE R19W0050

DÉRAILLEMENT DE TRAIN EN VOIE PRINCIPALE

Compagnie des chemins de fer nationaux du Canada
Train de marchandises U73451-11
Point milliaire 197,47, subdivision de Rivers
Saint-Lazare (Manitoba)
16 février 2019

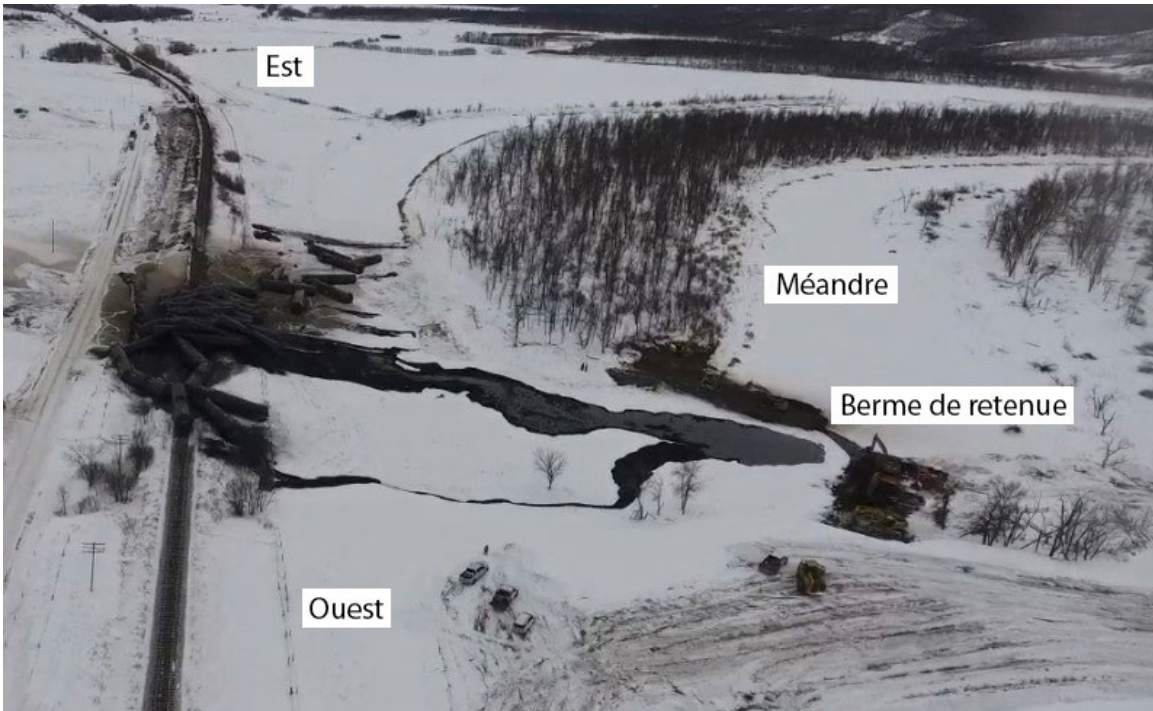
Figure 3. Vue aérienne du lieu du déraillement (Source : Curtis McLeod et Amon Rudolph, avec annotations du BST)

Toutes les roues du 6^e wagon ont déraillé. Le train s'est séparé entre les 6^e et 7^e wagons, et les 35 autres wagons-citernes ayant déraillé (de la 7^e à la 41^e position) se sont immobilisés dans diverses positions le long de l'emprise entre les points milliaires 197,39 et 197,49 (figure 3).

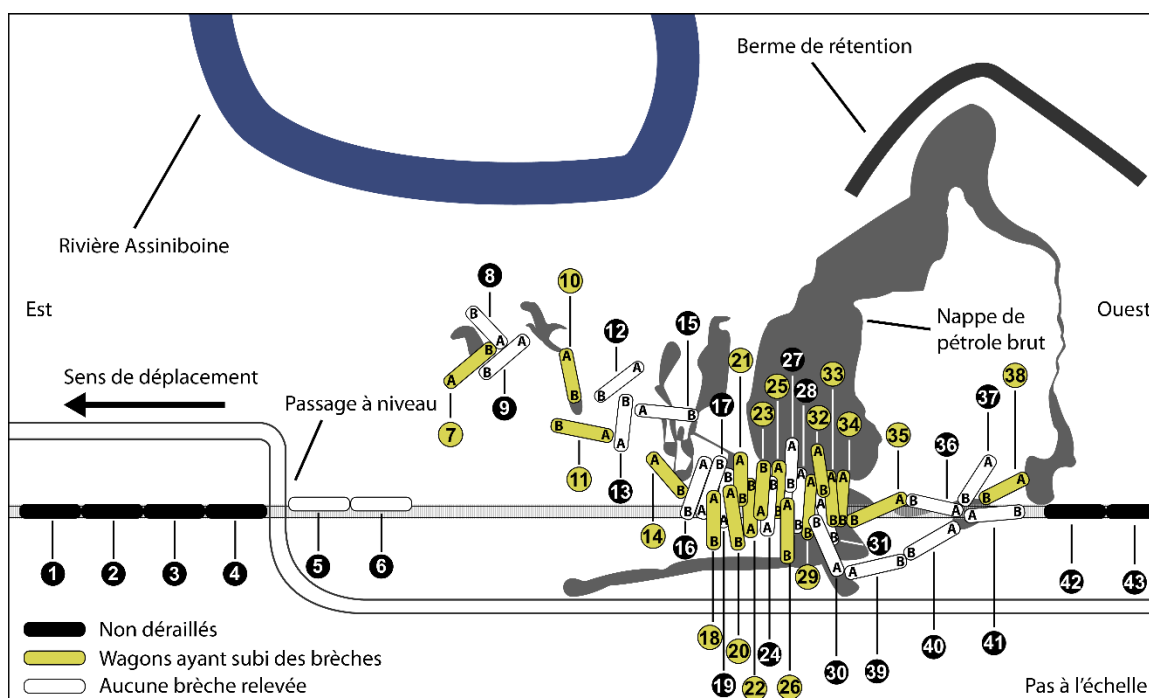
Figure 4. Schéma du lieu du déraillement (Source : BST)

À l'extrémité est du lieu du déraillement, les wagons n^{os} 7 à 15 ont dévalé le remblai au sud vers l'ancien méandre gelé. Plus à l'ouest, les wagons n^{os} 16 à 34 se sont immobilisés empilés côte à côte sur la structure de la voie et perpendiculairement à celle-ci. À l'extrémité ouest du lieu, les wagons n^{os} 35 à 38 se sont immobilisés tout juste au sud de la structure de la voie, tandis que les wagons n^{os} 39 à 41 se sont arrêtés sur la structure de la voie ou tout juste au nord de celle-ci (figure 4).

Les wagons-citernes n^{os} 7 à 41 (35 wagons) ont tous subi une certaine forme de dommages attribuables aux chocs durant le déraillement. En raison des dommages à la coque et à la tête des citernes, aux robinets de déchargement par le bas, aux trous d'homme et aux enceintes protectrices, 17 des 35 wagons ont subi une brèche⁹.

Sur les 17 wagons-citernes ayant subi une brèche, 5 ont perdu tout leur chargement, 10 en ont perdu une partie, et 2 n'ont laissé fuir aucune quantité mesurable de produit même s'il a été confirmé qu'ils avaient subi des brèches. Les 17 wagons ont déversé un total d'environ 815 000 litres de pétrole brut, qui s'est retrouvé en contre-bas au sud de la structure de la voie, près de l'ancien méandre gelé.

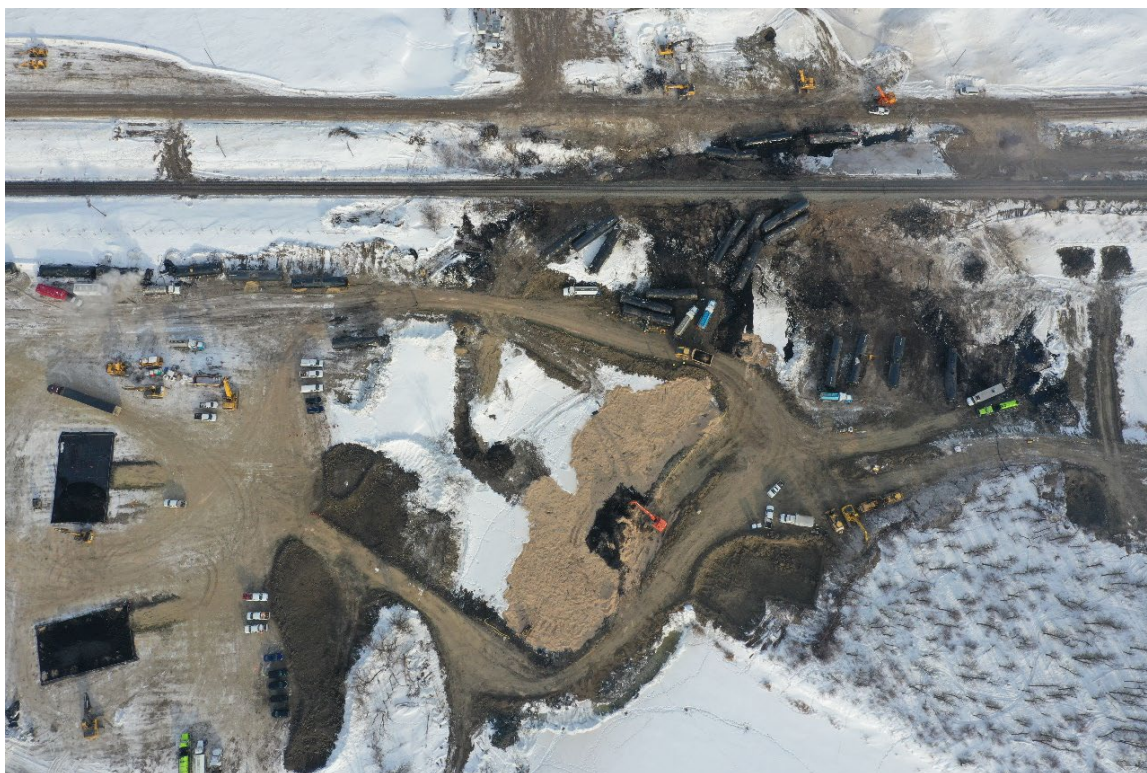
Figure 7. Vue aérienne des activités d'assainissement du site (Source : GHD)

Du côté sud de la voie ferrée, là où des wagons gisaient sur le flanc en descendant un remblai, il y avait 4 ou 5 coulées de produit descendant le remblai à partir des wagons. Une grande mare de pétrole brut s'était formée au sud des wagons, sur le remblai. Le déversement initial faisait environ 10 à 15 m de largeur et 70 m de longueur, et s'étendait jusqu'à l'ancien méandre. Dans certaines zones, le produit avait fait fondre la neige et était devenu plus visqueux en refroidissant. D'autres zones adjacentes ont été utilisées pour différentes mesures d'intervention, notamment la mise à l'écart et la décontamination du matériel roulant et l'aménagement de routes d'accès (figure 7).

- Une grande berme de retenue a été érigée en travers de l'ancien méandre.
- Des échantillons de sol ont été prélevés à l'extérieur de la zone immédiate du déraillement pour déterminer les concentrations de fond des constituants du produit, comme le benzène, le toluène, l'éthylbenzène et les xylènes.

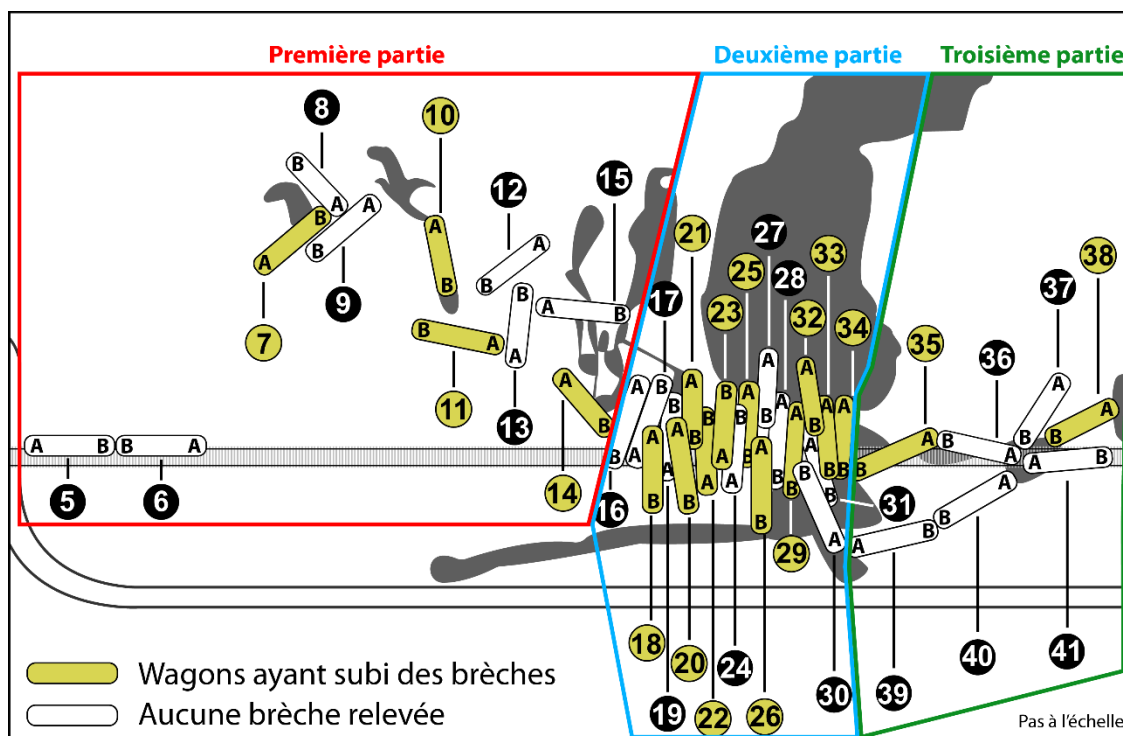
Figure 17. Schéma du site de l'événement montrant les 3 principales parties d'une zone de déraillement (Source : BST)

Différents types de dommages, pouvant varier sur le plan de la gravité et de la quantité de produit déversé, ont été constatés dans chacune des 3 parties de la zone de déraillement (figure 17). Les raisons qui expliquent l'étendue des dommages subis par chaque wagon-citerne déraillé varient, mais les facteurs principaux sont la vitesse du train au moment du déraillement, la taille de la zone de déraillement, la topographie de la zone de déraillement et les conditions météorologiques au moment du déraillement. Les observations suivantes sont considérées comme étant typiques de chaque partie d'une zone de déraillement et permettent d'expliquer les forces dynamiques agissant sur les wagons-citernes durant un déraillement.
