RAPPORT D'ENQUÊTE SUR ACCIDENT FERROVIAIRE
NUMÉRO R97H0009

DÉRAILLEMENT

VIA RAIL CANADA INC.
TRAIN DE VOYAGEURS NUMÉRO 2
POINT MILLIAIRE 7,5,
SUBDIVISION WAINWRIGHT DU CN
PRÈS DE BIGGAR (SASKATCHEWAN)
3 SEPTEMBRE 1997

Rapport numéro R97H0009

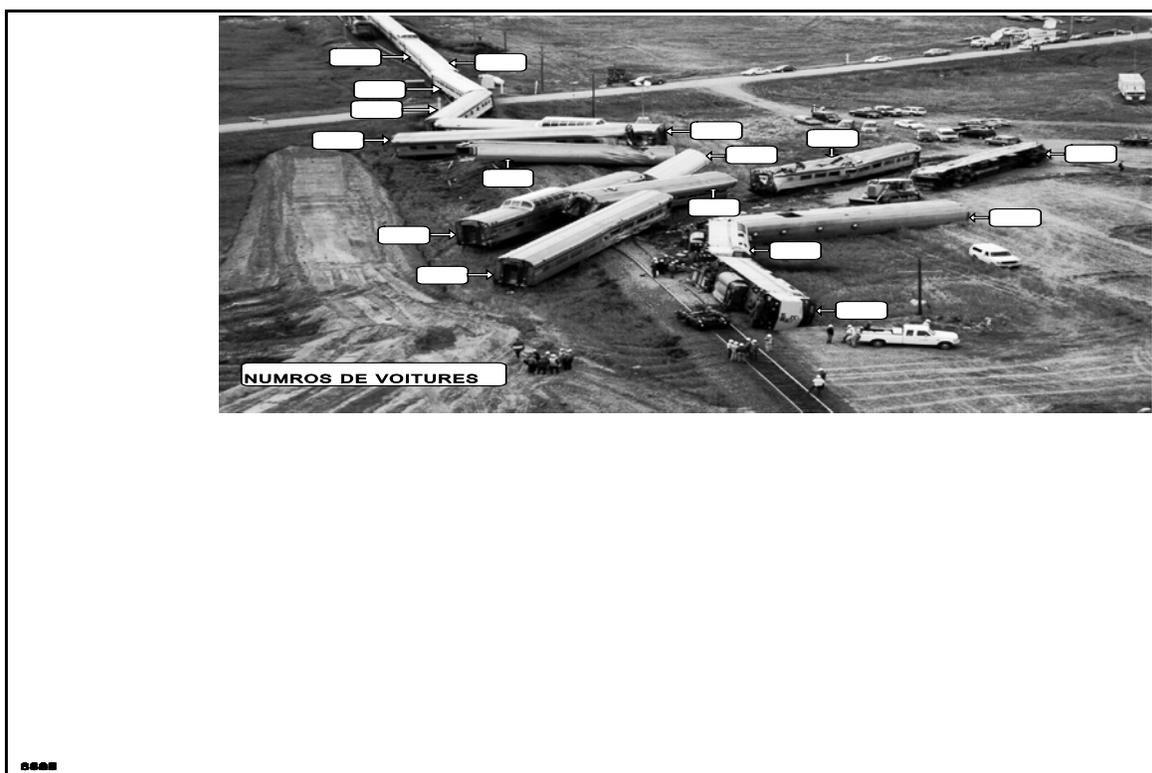
Le 3 septembre 1997 à 1 h 50, le train transcontinental n° 2 de VIA Rail Canada Inc. (VIA Rail), parti de Vancouver (Colombie-Britannique) vers l'est, déraile à 7,5 milles à l'ouest de Biggar (Saskatchewan), alors qu'il roule à une vitesse d'environ 67 mi/h. Un tronçon de voie est détruit; les 2 locomotives et 13 des 19 voitures déraillent. Les locomotives se renversent sur le côté, et les 13 voitures déraillées s'immobilisent sous divers angles et divers axes (Figure 1). Le déraillement fait 1 mort parmi les 198 occupants (voyageurs et équipe du train) et 78 blessés, dont 13 blessés graves. Un petit feu d'herbe éclate, mais il est promptement éteint. Les premiers intervenants arrivent sur les lieux en moins de 10 minutes; tous les voyageurs et l'équipe du train sont évacués en trois heures et demie environ.
