RAPPORT D'ENQUÊTE SUR UN ACCIDENT FERROVIAIRE
R99T0031

DÉRAILLEMENT

CANADIEN NATIONAL
TRAIN NUMÉRO CN M-304-41-05
POINT MILLIAIRE 255,1, SUBDIVISION RUEL
NESWABIN (ONTARIO)
6 FÉVRIER 1999

Rapport numéro R99T0031

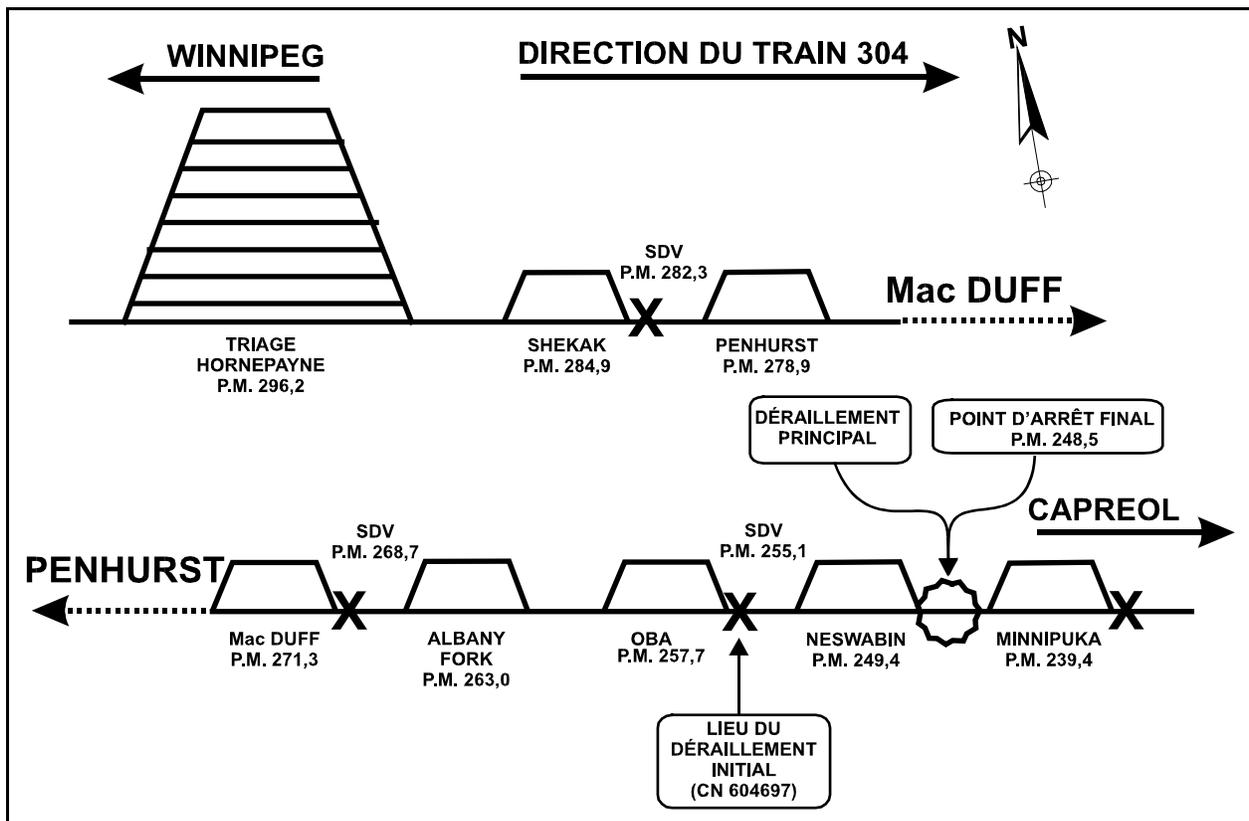
schématisation de la voie ferrée dans le secteur d'Oba.

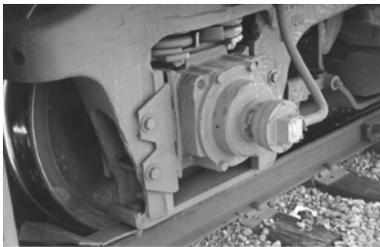
Figure 16 - Vues de côté du boîtier des roulements à rouleaux de locomotive (Nota : plaque de fixation sous le roulement)

La Southern Technologies Corporation (STC)¹³ et la Harmon Industries¹⁴, les deux principaux fournisseurs de DBC en Amérique du Nord, ont fait savoir que, même dans des conditions environnementales favorables, il est impossible de contrôler avec exactitude la température de certains roulements de locomotives. Le DBC fonctionne comme il se doit, mais certaines pièces mécaniques situées entre le roulement et l'analyseur cachent parfois le roulement au moment de son passage devant le DBC (voir les figures 16 et 17). Ces pièces mécaniques diffèrent suivant la taille des essieux et le type de locomotive. Les locomotives représentent un faible pourcentage de tous les essieux contrôlés, mais contrairement au matériel roulant affecté au service marchandises, bien des locomotives ont du personnel à leur bord.

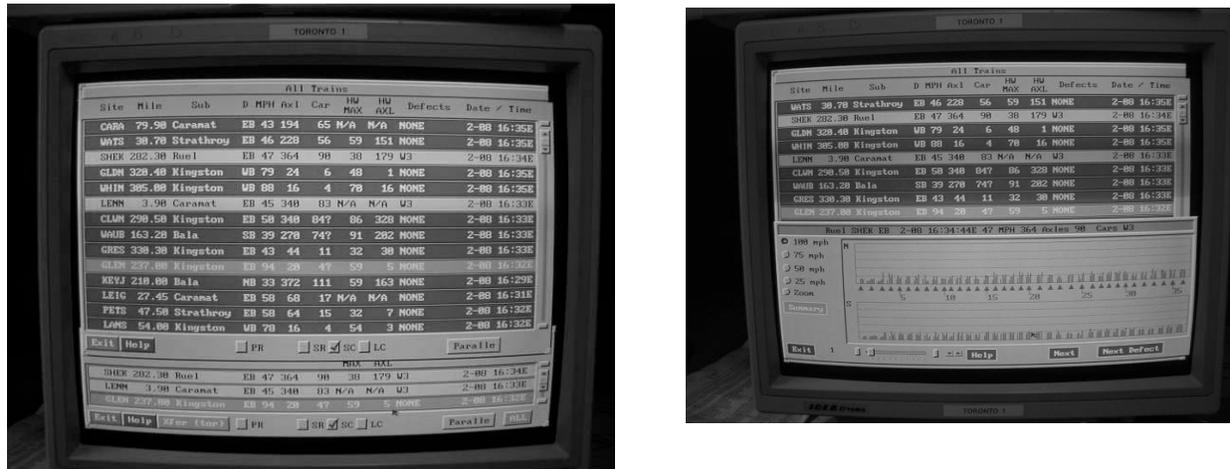
Figure 19 - Écrans d'ordinateur dont se servent les ODBC et les CCFM (Noter la version électronique du ruban analogique affichée au bas de l'écran, à droite)

Normalement, un train n'apparaît pas au complet à l'écran (p. ex. 35 wagons apparaissent normalement à l'écran), en raison de la taille du ruban analogique. Pour visualiser le ruban analogique au complet, l'ODBC doit le faire défiler d'une direction à l'autre (voir la figure 19). Quand la lecture « high » (élevé) apparaît, l'opérateur peut obtenir un supplément

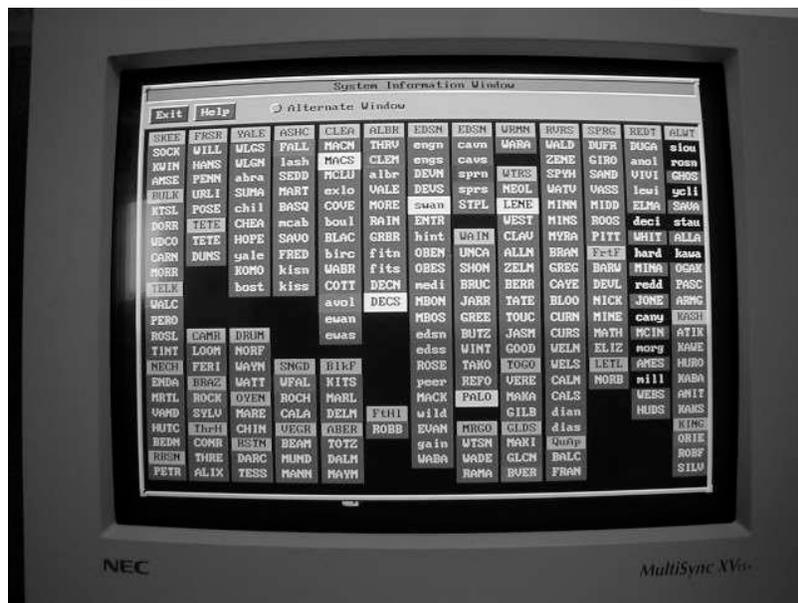
Dans le mois qui a précédé l'accident, le bureau d'Edmonton s'est vu confier la responsabilité de surveiller les sites dont la surveillance était auparavant assurée par Toronto et Montréal. Le nombre de sites dont le bureau d'Edmonton devait s'occuper a augmenté, passant d'environ 200 à 400. La gestion a indiqué que, pendant une période précédant la centralisation des données du SDV, les CCFM ont essayé de surveiller et de suivre les trains qui montraient des signes de rupture potentielle de roulements. Au cours de cette période d'essai, ils ont constaté qu'il était très difficile d'accomplir cette tâche tout en s'acquittant de leurs autres fonctions.

La figure 22 montre l'affichage d'un des trois moniteurs du bureau d'Edmonton, sur lequel on peut consulter l'état des données provenant des sites de SDV. Chaque boîte rectangulaire représente un site de SDV, et cet écran permet d'en surveiller près de 200 au total. Des couleurs différentes sont utilisées pour donner des renseignements sur chaque site, p. ex. analyse en cours, site en réparation ou perte de la communication des données.
