RAPPORT D'ENQUÊTE AÉRONAUTIQUE A08W0237

DÉCROCHAGE AÉRODYNAMIQUE ET ATERRISSAGE BRUTAL

**DU BRITISH AEROSPACE BAe 3112 C-FNAY
EXPLOITÉ PAR NORTHWESTERN AIR LEASE LTD.
À FORT SMITH (TERRITOIRES DU NORD-OUEST) LE 27
NOVEMBRE 2008**

Rapport numéro A08W0237

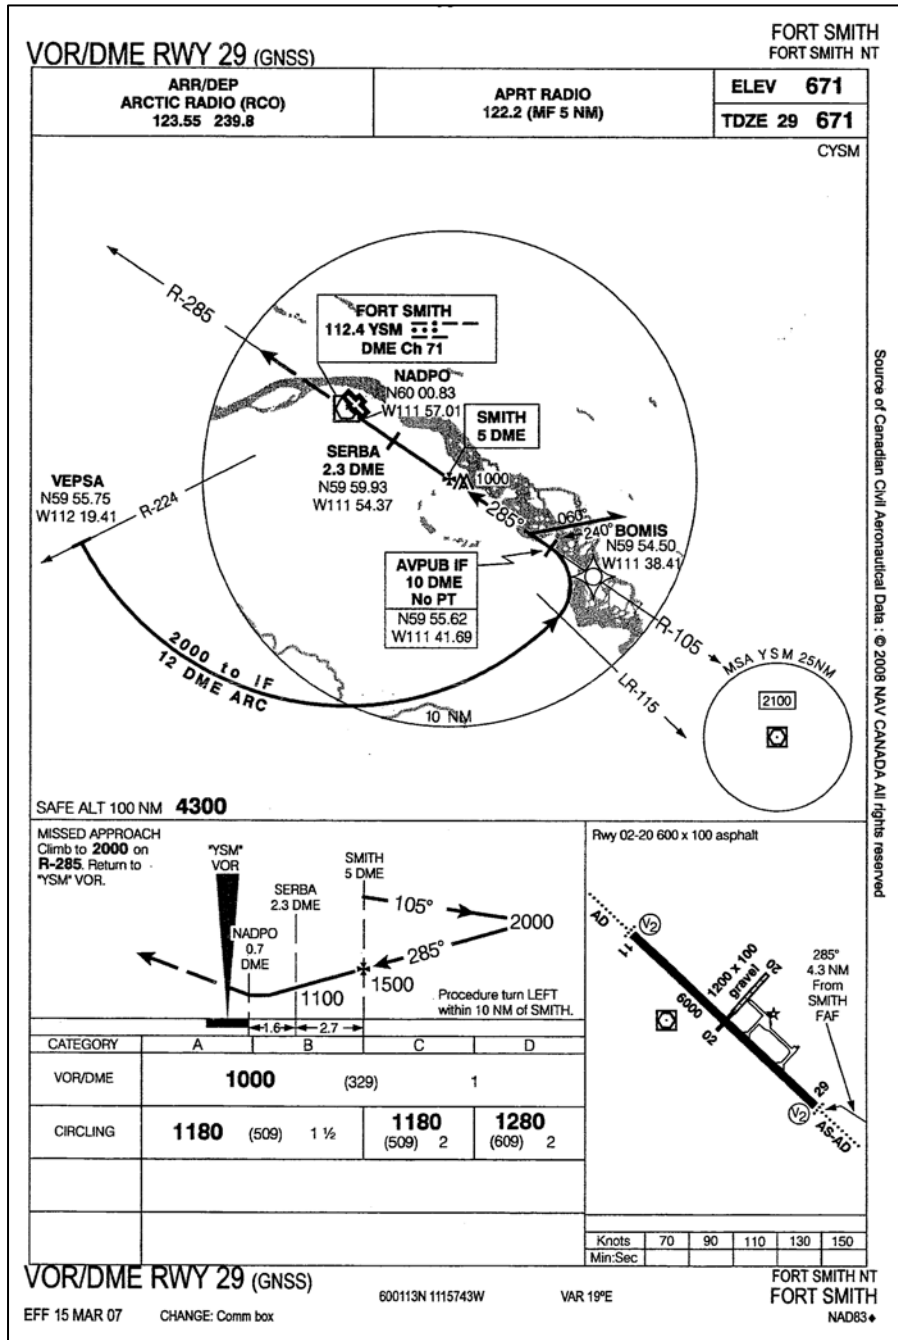
Annexe A : Procédure d'approche VOR/DME RWY29 (GNSS) à Fort Smith (Territoires du Nord-Ouest) tirée du Canada Air Pilot

NOT TO BE USED FOR NAVIGATION (NE PEUT ÊTRE UTILISÉ POUR LA NAVIGATION)

L'équipage de PLR 734 a effectué une approche aux instruments de la piste 29 conformément à la réglementation en vigueur et selon les SOP de la compagnie applicables en l'absence de conditions givrantes.
