RAPPORT D'ENQUÊTE AÉRONAUTIQUE A10Q0148

**DE L'HÉLICOPTÈRE EUROCOPTER AS350 B-2, C-GHVD
EXPLOITÉ PAR HÉLICOPTÈRES CANADIENS LIMITÉE
À 12 nm AU NORD-OUEST DE CHIBOUGAMAU (QUÉBEC)
LE 1^{er} SEPTEMBRE 2010**

Perte des références visuelles et collision avec des arbres
de l'hélicoptère Eurocopter AS350 B2, C-GHVD
exploité par Hélicoptères Canadiens Limitée
à 12 nm au nord-ouest de Chibougamau (Québec)
le 1^{er} septembre 2010

Rapport numéro A10Q0148

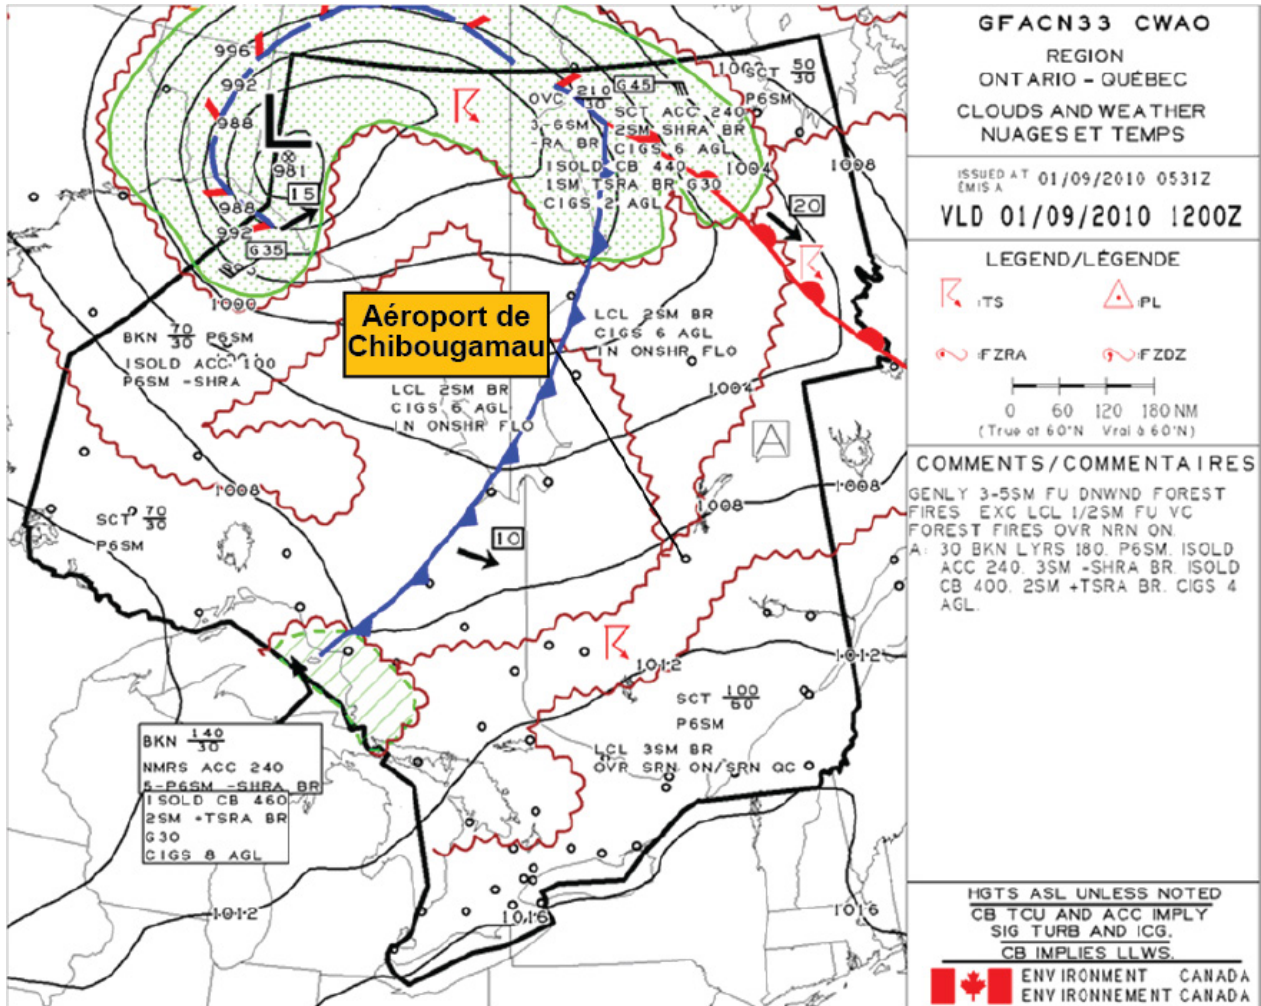
Annexe A – Prévion de zone graphique (GFA) émise le
1^{er} septembre 2010 à 5 h 31 UTC (1 h 31 HAE) et valide à partir
de 12 h UTC (8 h HAE)

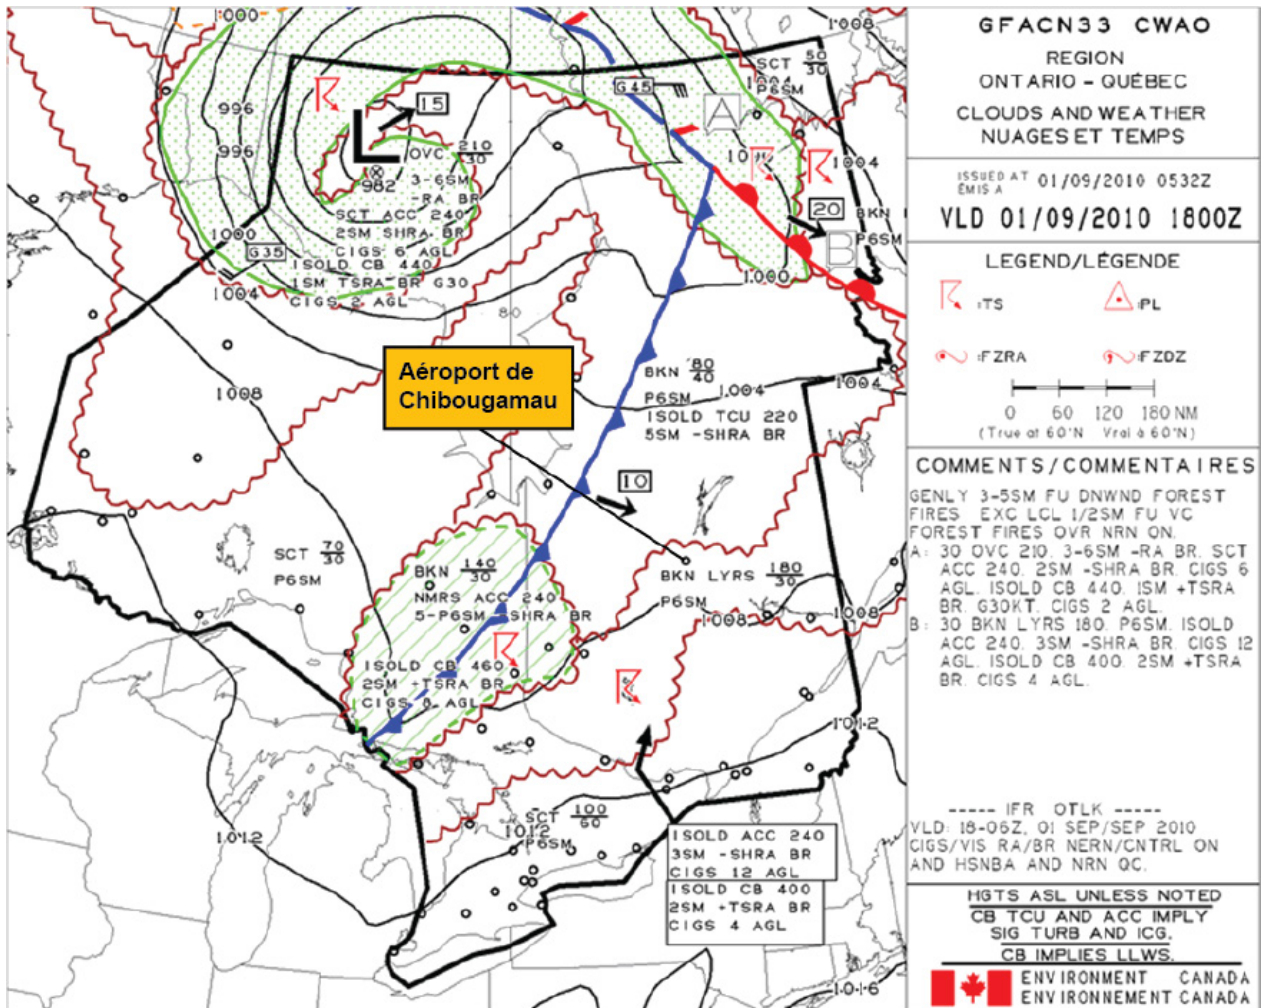
Annexe B – Prédiction de zone graphique (GFA) émise le 1^{er} septembre 2010 à 5 h 32 UTC (1 h 32 HAE) et valide à partir de 18 h UTC (14 h HAE)

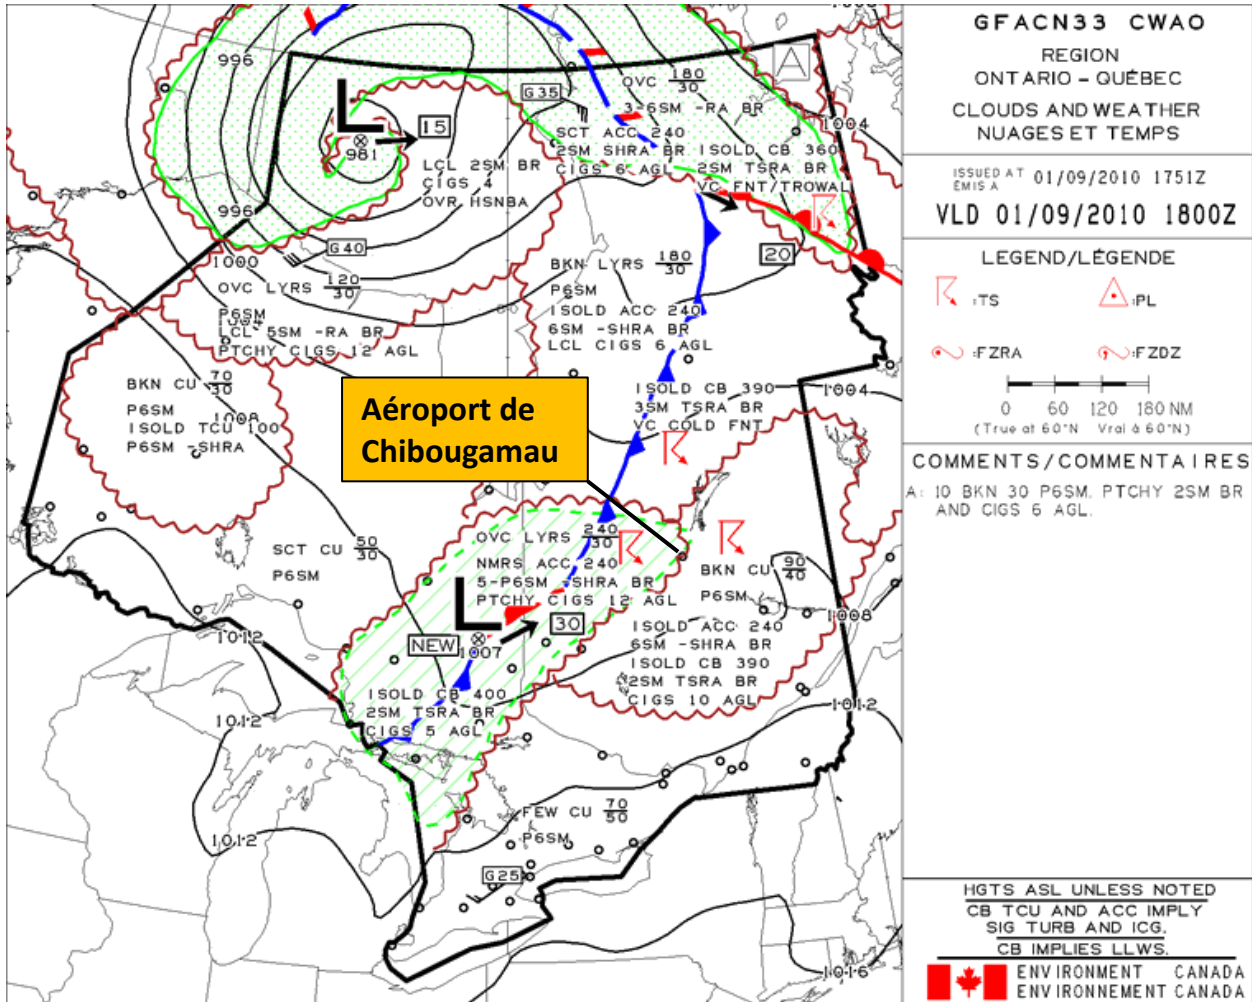
*Annexe C- Pr evision de zone graphique (GFA)  mise le
1^{er} septembre 2010   17 h 15 UTC (13 h 51 HAE), et valide  
partir de 18 h UTC (14 h HAE)*
