RAPPORT D'ENQUÊTE SUR ACCIDENT AÉRONAUTIQUE

**VOL DANS DES CONDITIONS
MÉTÉOROLOGIQUES DÉFAVORABLES**

**FLEET 80 CANUCK C-FEBF
LAC HOLDEN (QUÉBEC)
14 MARS 1994**

RAPPORT NUMÉRO A94Q0038

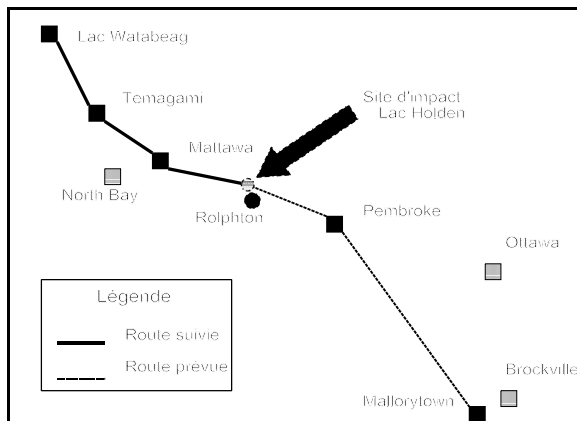
Figure 1 - Route de vol

Le pilote avait prévu effectuer un arrêt à Temagami (Ontario); il devait ensuite continuer sa route en suivant la rivière des Outaouais via Mattawa (Ontario), Pembroke (Ontario), et le lac Golden (Ontario) jusqu'à sa destination, Mallorytown, village situé au sud de Brockville (Ontario). L'avion a été aperçu quand il a fait escale à Temagami. Lorsqu'il a décollé de Temagami, les conditions étaient propices au vol VFR. Il a été impossible de déterminer si l'avion s'était posé à d'autres endroits en route.
