RAPPORT D'ENQUÊTE SUR UN ACCIDENT AÉRONAUTIQUE  
A99Q0151

IMPACT SANS PERTE DE CONTRÔLE (CFIT)

RAYTHEON BEECH 1900D C-FLIH  
EXPLOITÉ PAR RÉGIONNAIR INC.  
SURVENU À SEPT-ÎLES (QUÉBEC)  
LE 12 AOÛT 1999

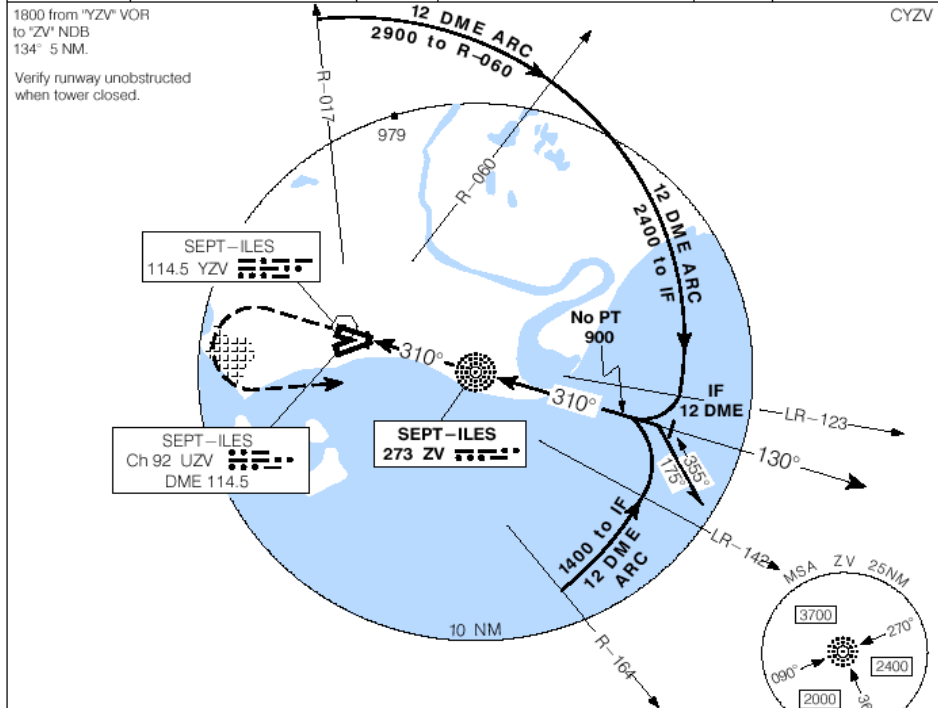
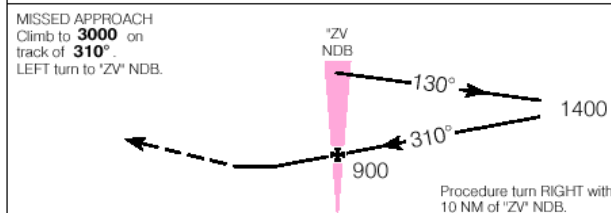
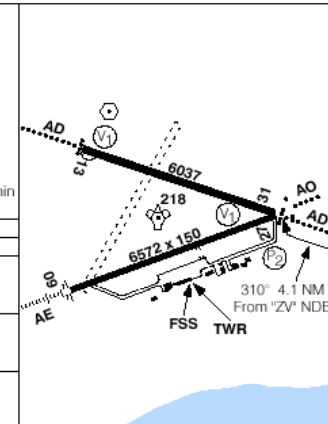
**NDB RWY 31**

ATIS 124.8 (Eng) 134.9 (Fr)	ARR/DEP MONTREAL CENTRE 135.55 381.9	RADIO 126.7 123.15	TWR 118.1 236.6 O/T RADIO 118.1 (MF 5 NM)	GND 121.9	ELEV 180 TDZE 31 174
-----------------------------------	--	--------------------------	---	--------------	-------------------------

SAFE ALT 100 NM **5700**

CATEGORY	A	B	C	D
NDB	<b>680</b> (506)		1 1/2	
CIRCLING	<b>680</b> (500)	1 1/2	<b>680</b> (500) 2	<b>780</b> (600) 2

"ZV" NDB to threshold 4.1 NM					
Knots	70	90	110	130	150
Min:Sec	<b>3:31</b>	<b>2:44</b>	<b>2:14</b>	<b>1:54</b>	<b>1:38</b>

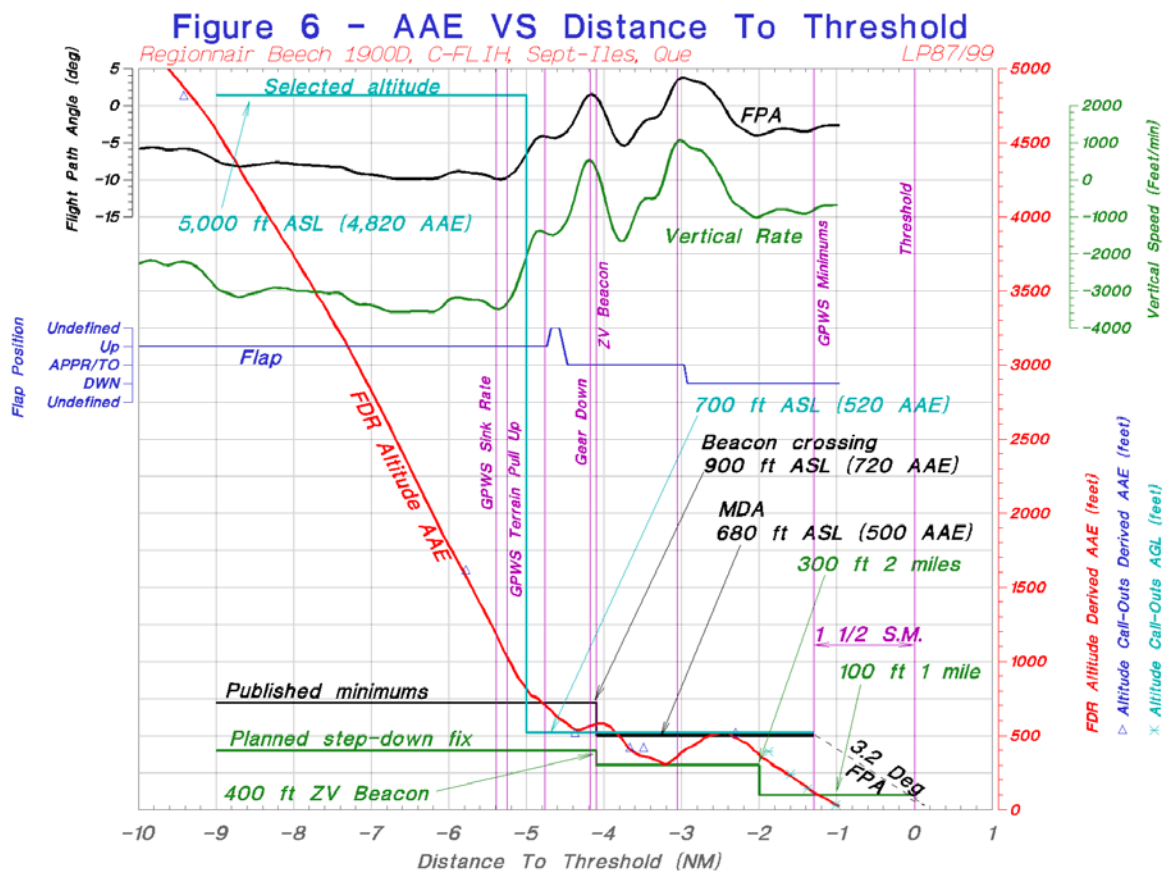
## Annexe C - Données de l'enregistreur de données de vol (FDR)

Recorder Analysis & Performance Division - TSBC
